- > Kleine, aber äußerst intensive nächtliche Squalline zieht von Bayern bis Niederösterreich
- > Eingelagert sind immer wieder einzelne, heftige Zellen bzw. mögliche, kurzlebige Mesos
- > An den Donauhängen bei Untermühl, nördlich von Aschach an der Donau entstehen zwei absolute Schneisen im Wald
- > Sie verfehlen nur knapp einen nahen Campingplatz
- > Die Schäden deuten F2 Schaden an (vermutlich T4)
- > Verursacht wurden sie mit hoher Wahrscheinlichkeit von einem oder mehreren Microbursts aus einer Mesozyklone

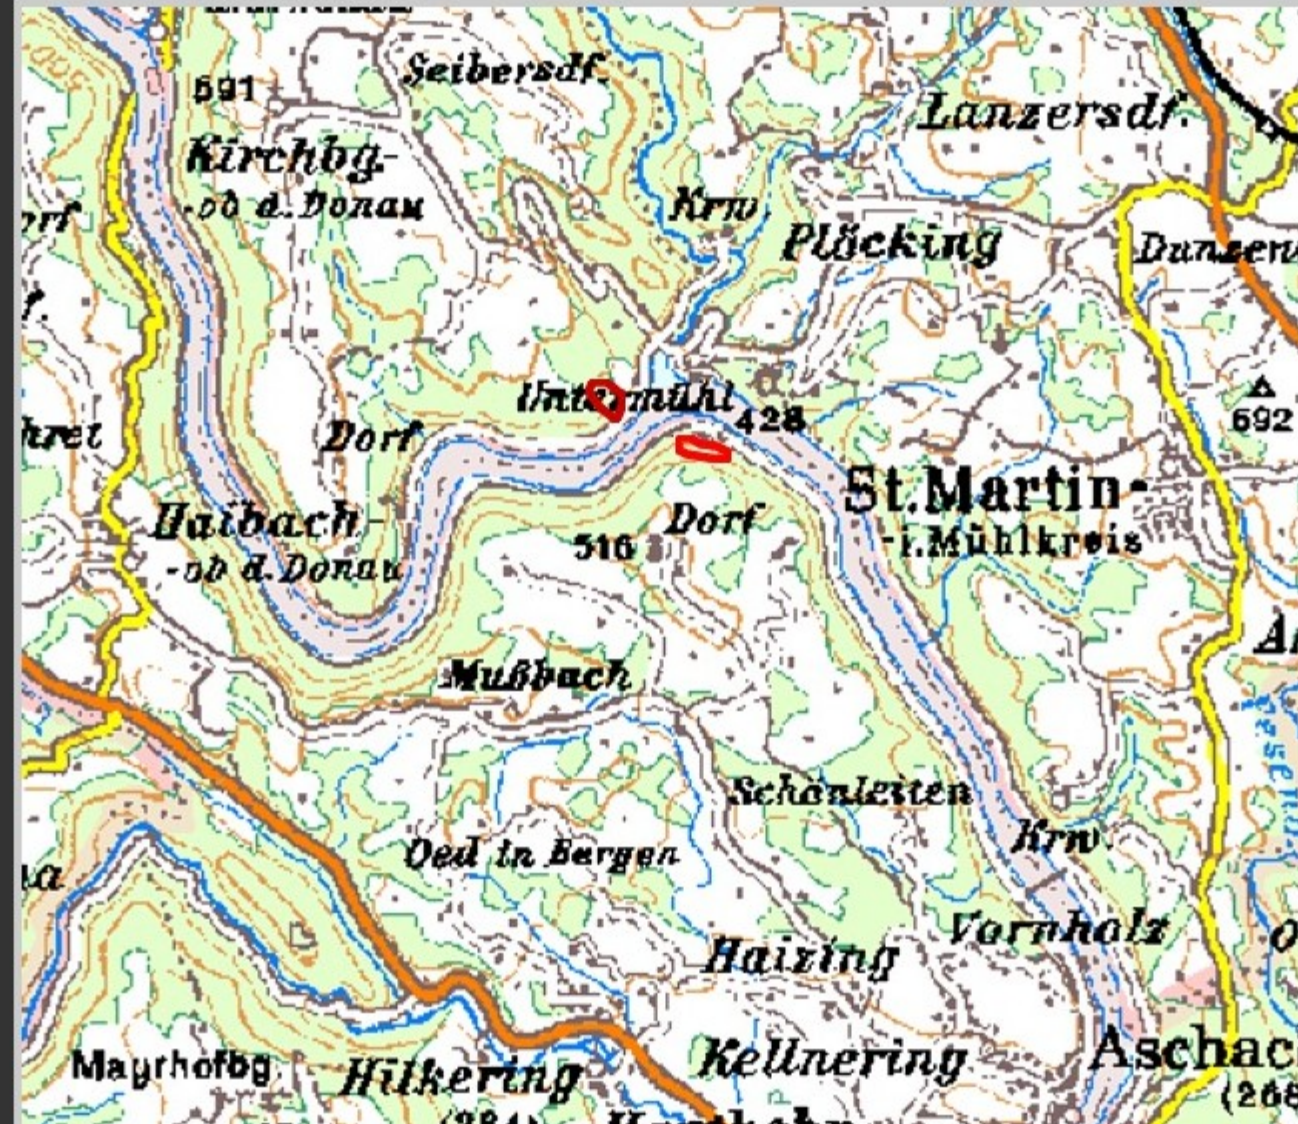
Dabei stellt die hellrote Ellipse die von Nordwesten nach Südosten verlaufende, primäre Schneise beim Campingplatz dar, die dunkelrot umrandete Fläche auf der anderen Seite der Donau (Schadensverlauf ebenfalls von Nordwest nach Südost) stellt die sekundäre Schadensstelle dar, die erst im Zuge der Schadensanalyse vor Ort aufgefunden wurde und höchst wahrscheinlich mit dem ersten Ereignis in direktem Zusammenhang steht.

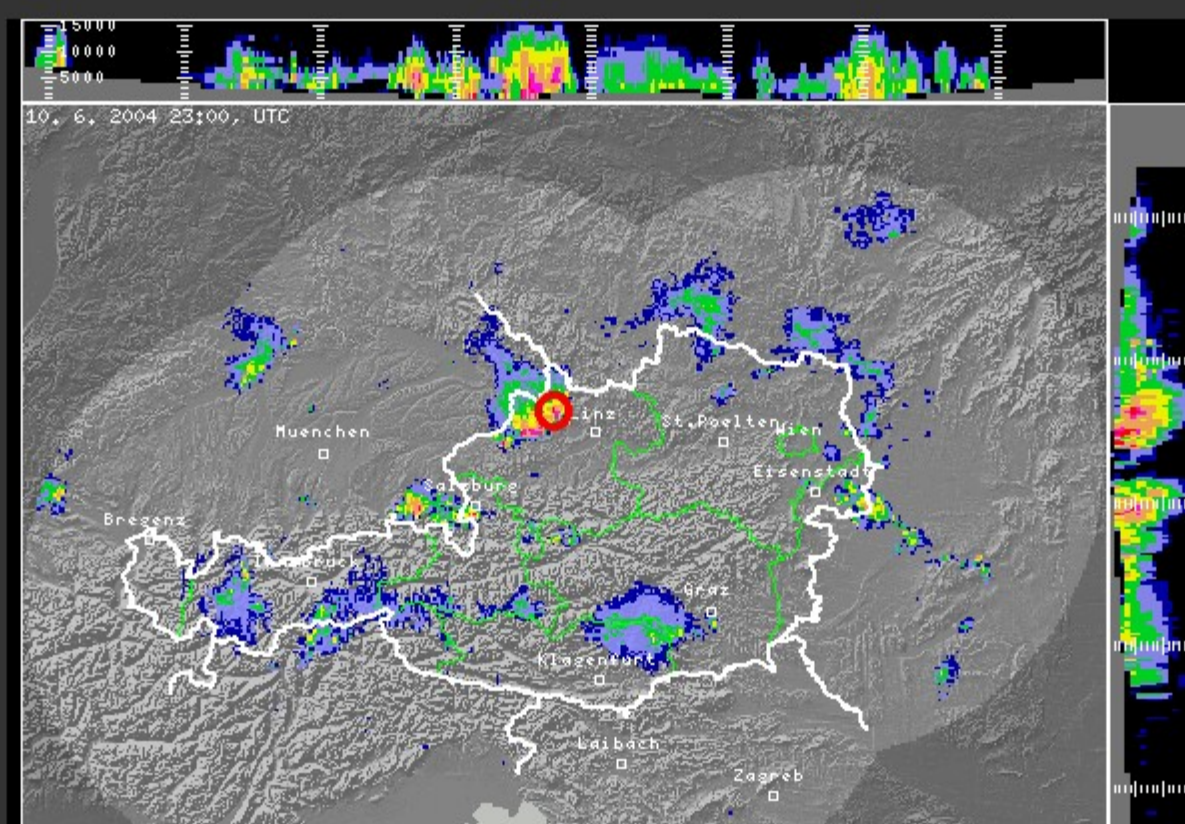
0100h früh - die Gewitterlinie steht im Nordwesten von Oberösterreich kurz vor Aschach. Die wahrscheinliche Verursacher-Zelle des schweren Downbursts ist rot umkreist, sie könnte zu dem Zeitpunkt durchaus mit einem rotierenden Aufwindfeld (=Mesozyklone) ausgestattet sein, anhand der Radarbilder lässt sich aber dessen Existenz nicht 100% nachweisen.

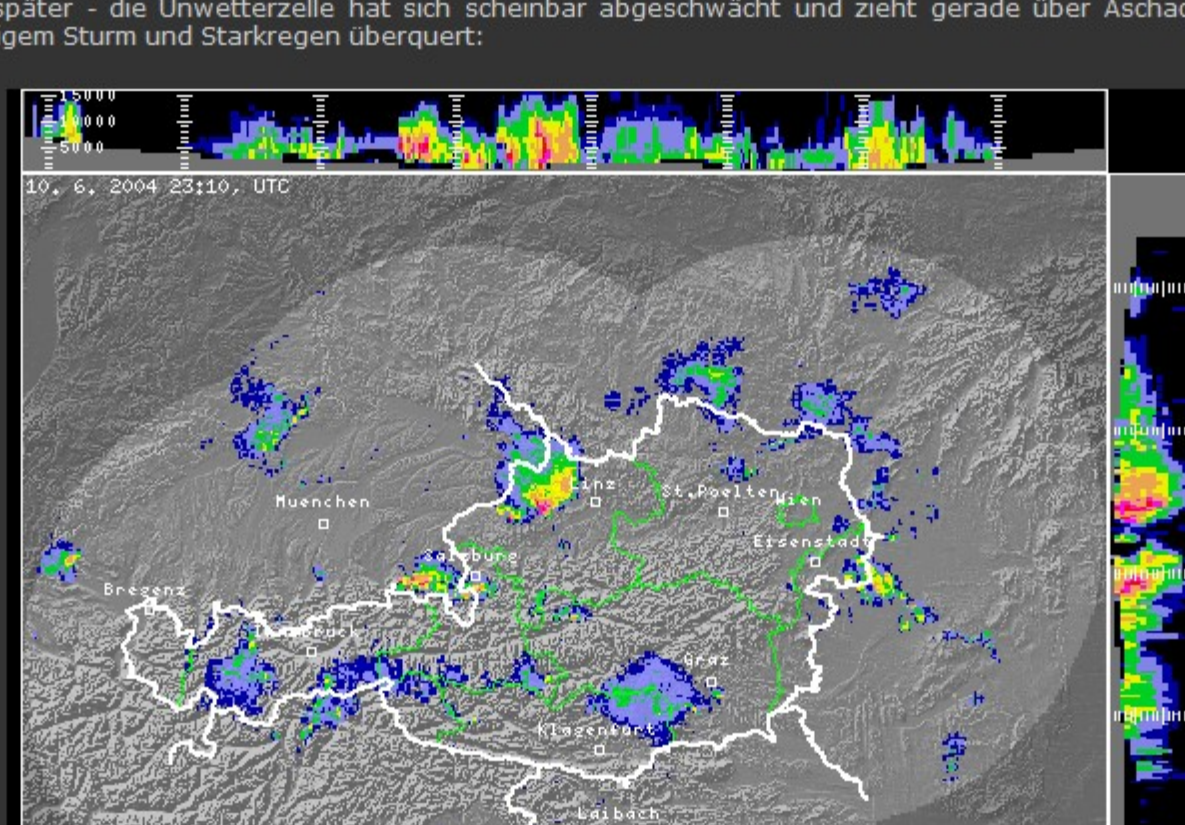
Zehn Minuten später - die Unwetterzelle hat sich scheinbar abgeschwächt und zieht gerade über Aschach, hat Untermühl bereits mit mäßigem Sturm und Starkregen überquert:

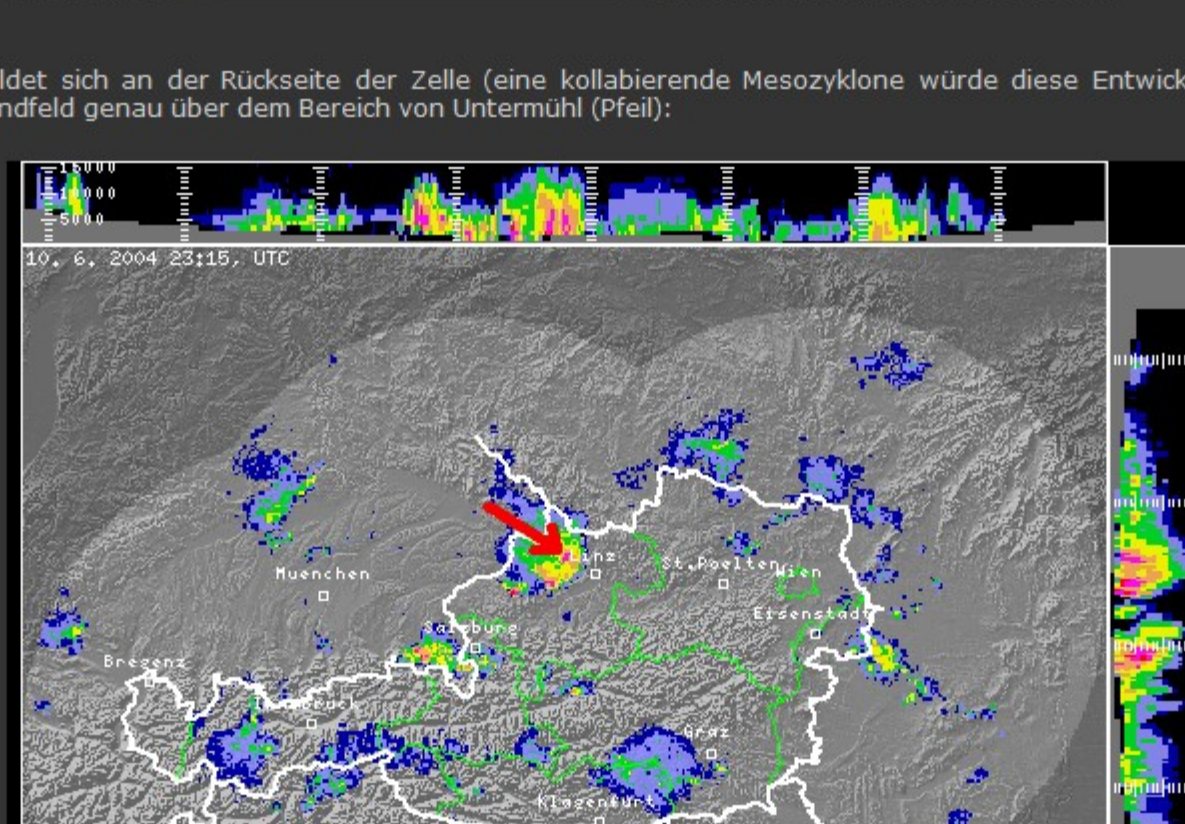
Dann jedoch bildet sich an der Rückseite der Zelle (eine kollabierende Mesozyklone würde diese Entwicklung stützen) ein mächtiges Abwindfeld genau über dem Bereich von Untermühl (Pfeil):

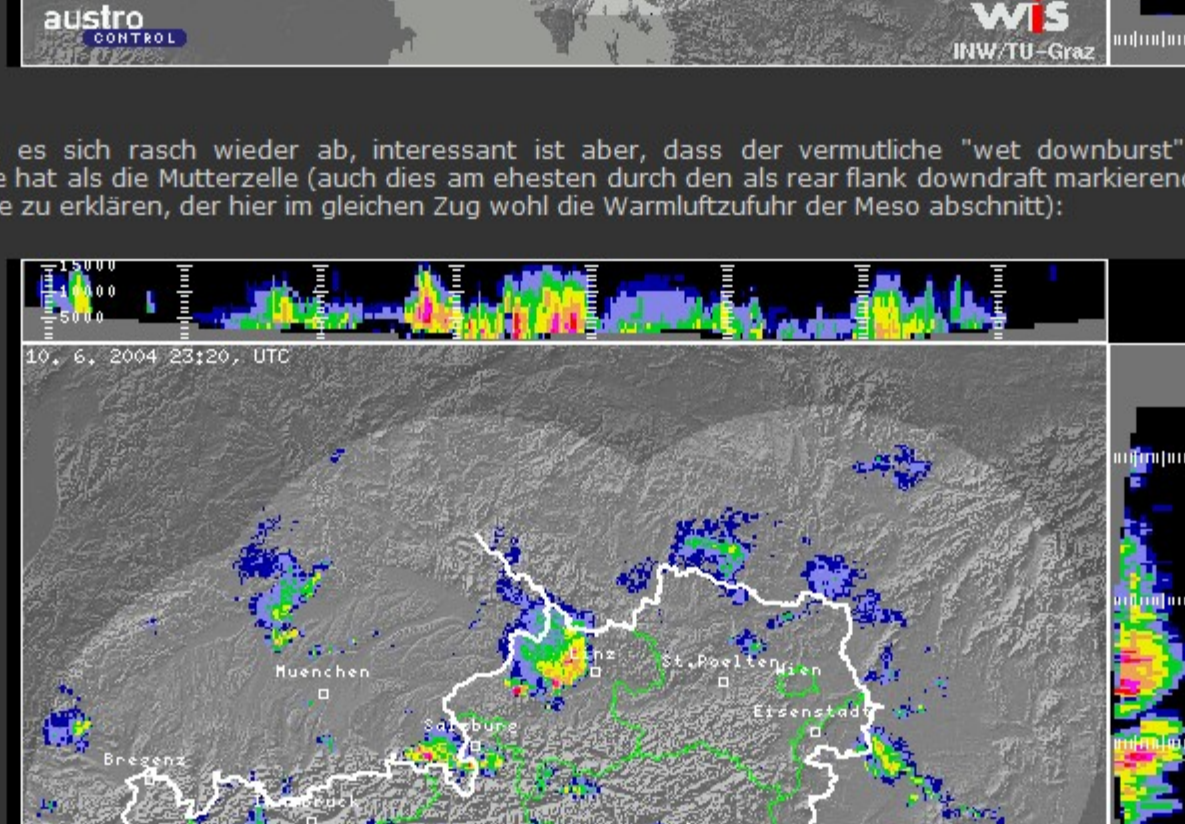
Zwar schwächt es sich rasch wieder ab, interessant ist aber, dass der vermutliche "wet downburst" eine deutlichere Südkomponente hat als die Mutterzelle (auch dies am besten durch den als rear flank downdraft markierenden Abwind hinter der Mesozyklone zu erklären, der hier im gleichen Zug wohl die Warmluftzufuhr der Meso abschneidet):

Fazit: Vermutlich mehrere Microbursts eingegliedert in einen großflächigen Macroburst (in der näheren Umgebung gab es einiges an Sturmschaden, zumeist aber nur T0 bis T1), entstanden aus dem RFD einer kurzlebigen Mesozyklone. Die besonders Gewalt der Fallböen an den Donauhängen lässt darauf schließen, dass sich das Donautal hier fördernd für die Intensität der Downbursts ausgewirkt hat (mögl. geringerer Luftdruck durch aufwärtsströmende Luftmassen im Flussbereich).

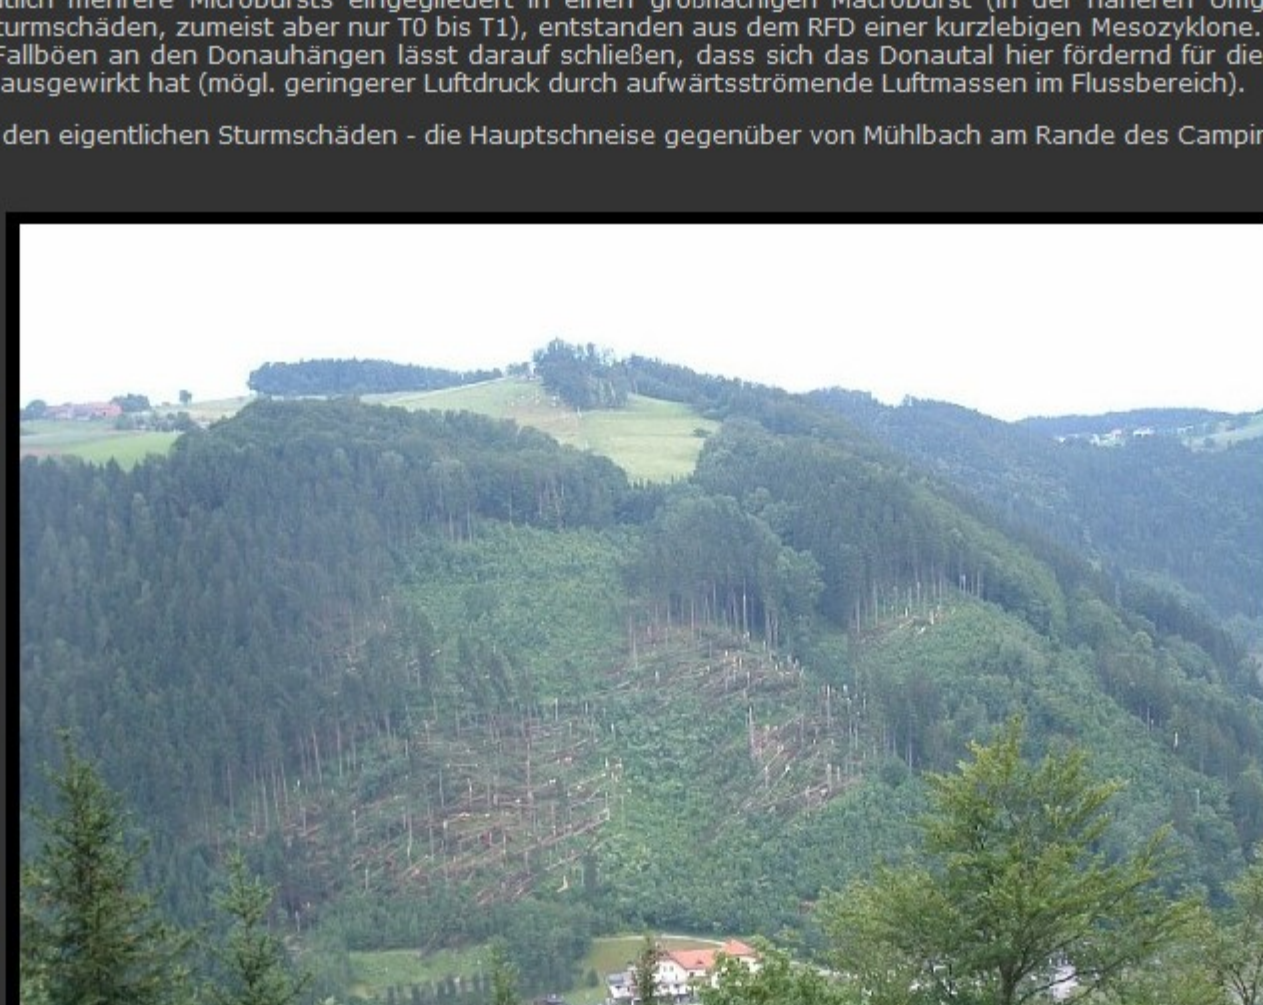
Nun aber zu den eigentlichen Sturmschäden - die Hauptschneise gegenüber von Mühlbach am Rande des Campingplatzes:

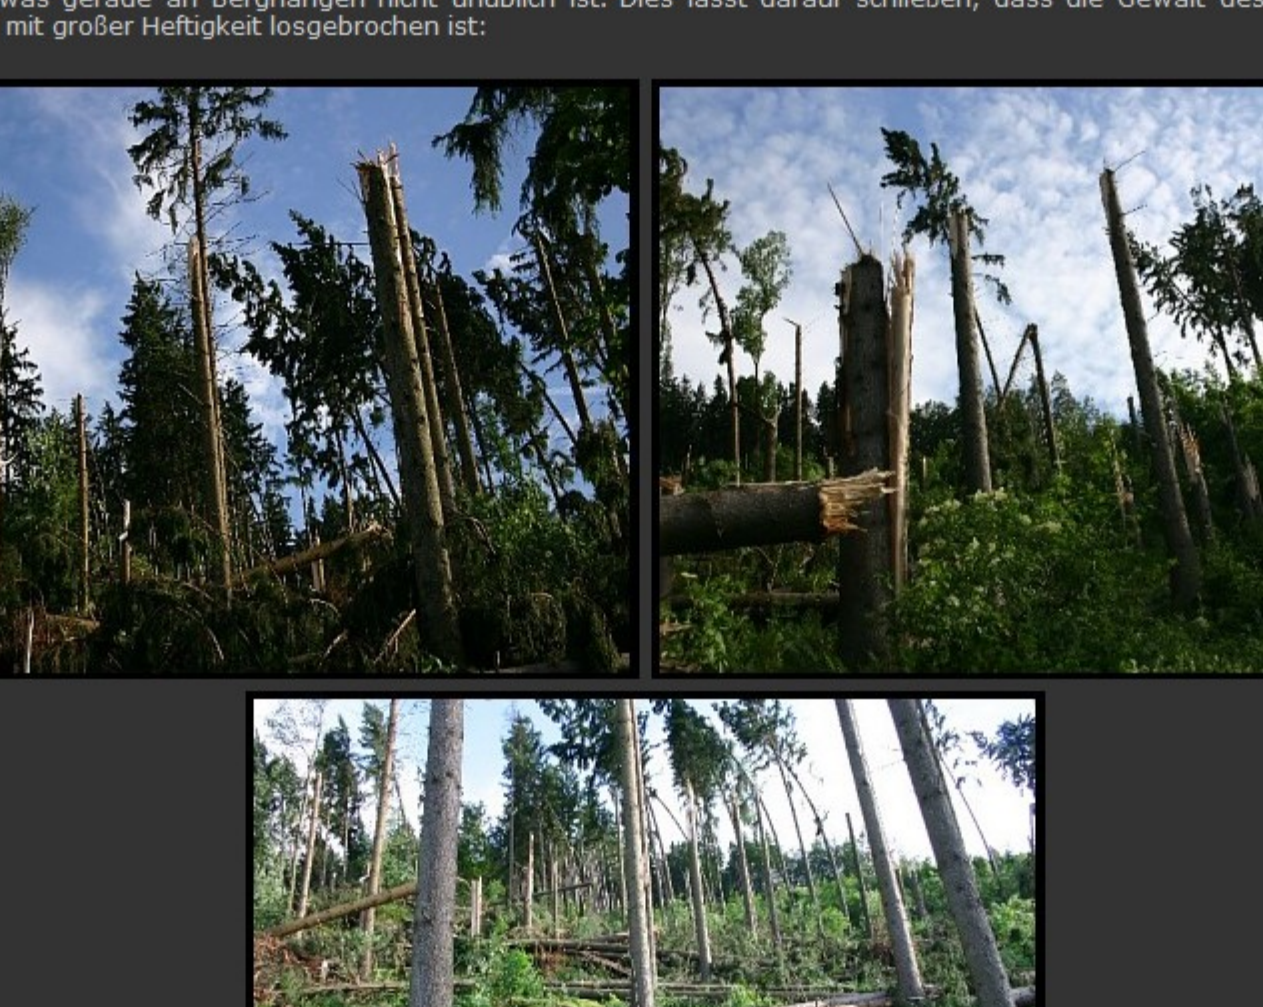
Zum Abschluss noch ein Überblicksbild der Zerstörungsgewalt dieses Naturereignisses:

Wieder mal ein brisantes Beispiel, welche Gefahren bei heftigen Gewittern auf uns zukommen können - wäre der Microburst einige Meter weiter bergab wirksam gewesen, hätte es auf dem stark frequentierten Campingplatz womöglich Tote gegeben.
