Downburst- Analyse vom 19. November 2004 in Anif / Sbg

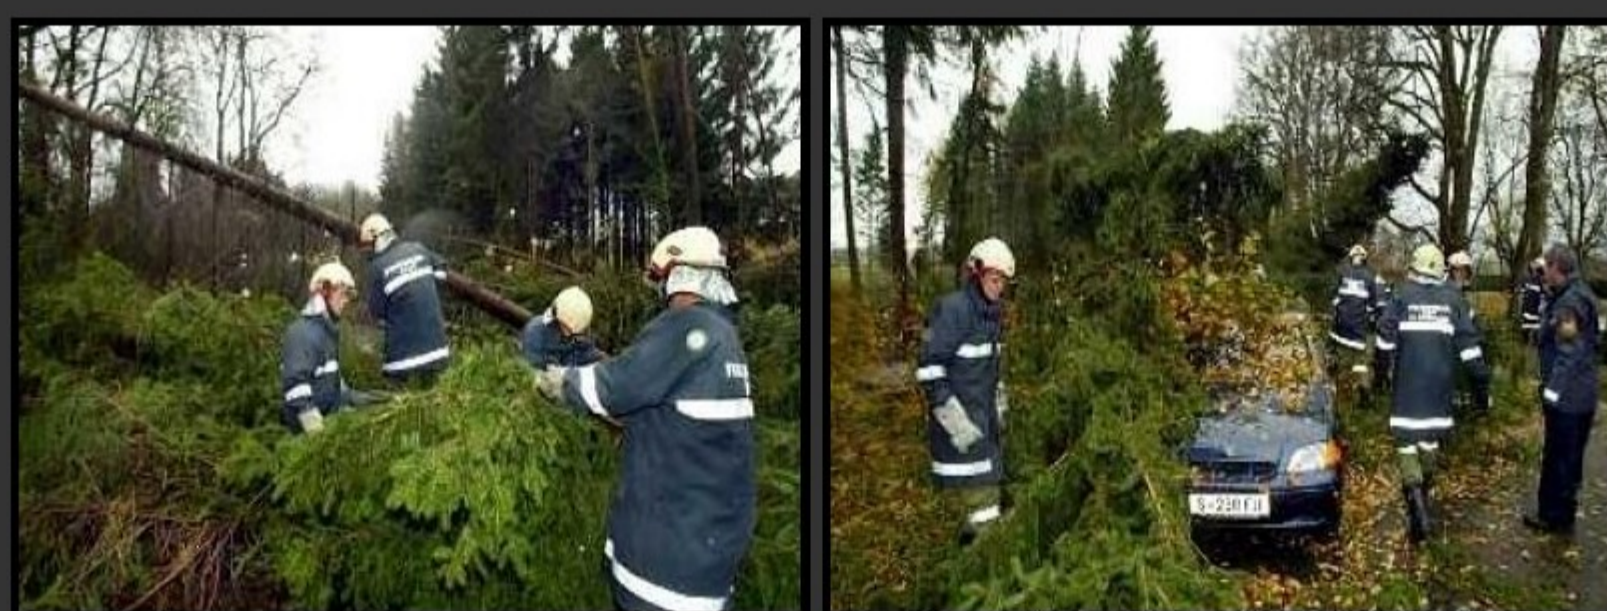
Nun aber zur eigentlichen Analyse des Schadensfalles bei Anif.
Die Freiwillige Feuerwehr wurde gegen 0945h alarmiert. Zwischen Maximarkt und Schloss Anif war die Bundesstraße durch zahlreiche umgestürzte Bäume blockiert, zudem war eine Fahrzeuglenkerin von den fallenden Stämmen eingeschlossen worden. Es bot sich folgendes Bild (links von Richtung Anif aus gesehen, rechts der beschädigte PKW):

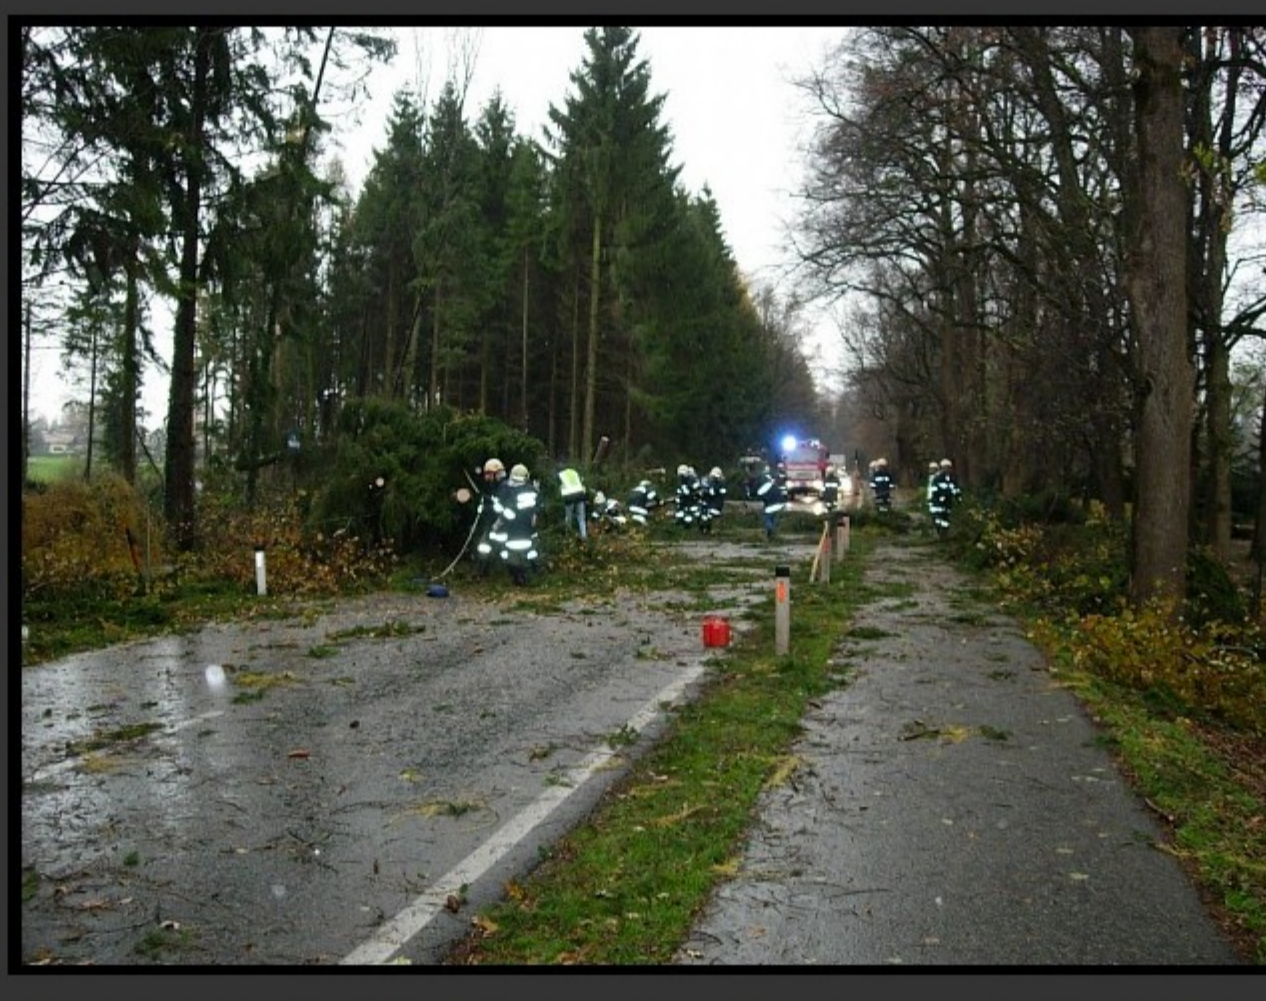
Der Blick nach dem Beseitigen der größten Schäden, diesmal in Blickrichtung des Ortes Anif - markant dabei die enge Schadensschneise:

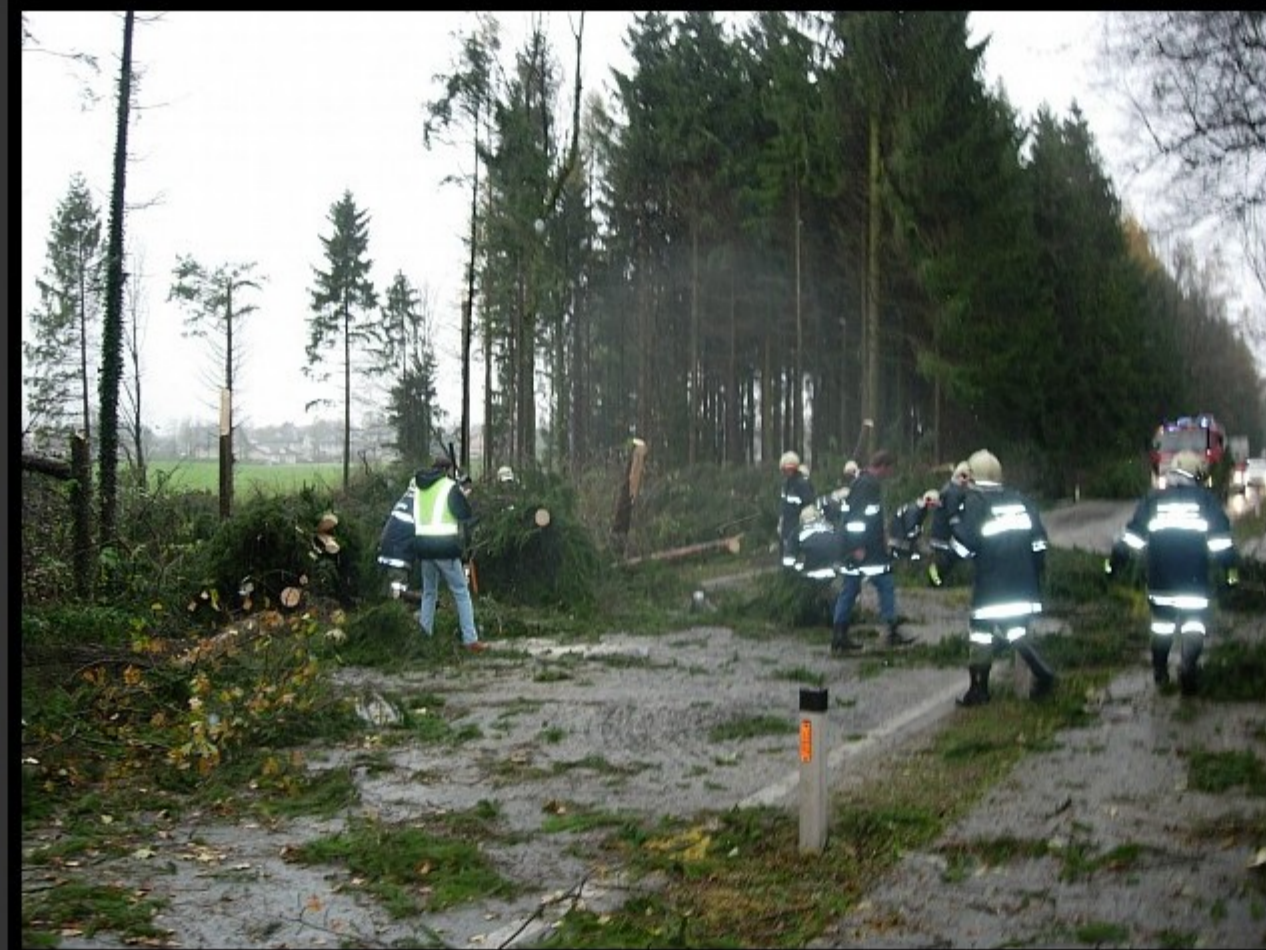
Die jungen Fichten wurden zum größten Teil abgerissen, einige auch entwurzelt; ein paar dünne Bäumchen blieben sogar stehen, verloren aber einen Großteil ihrer Äste:

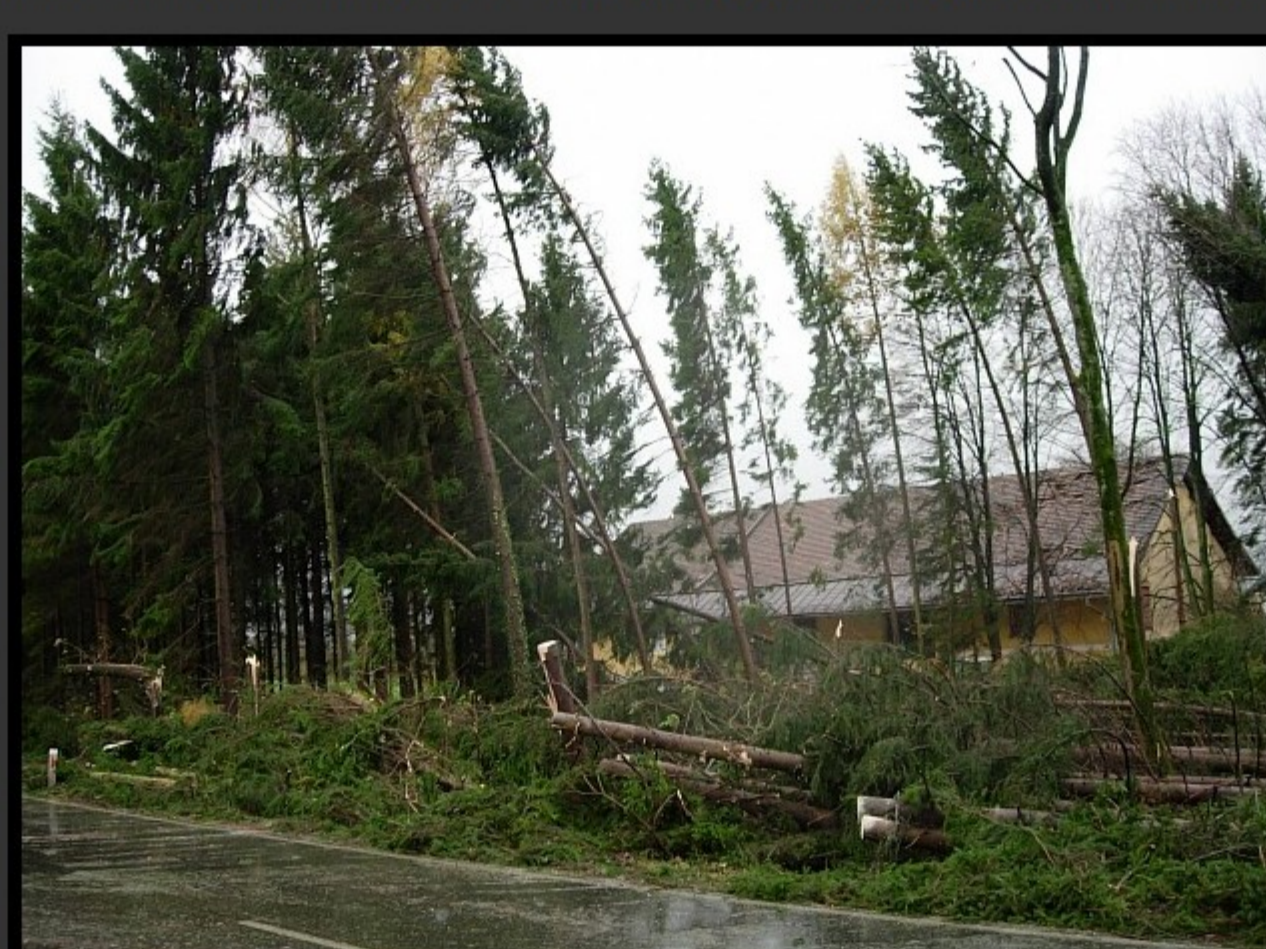
Am Rand der Schneise erlitten einige Bäume Druckschäden, die Fallrichtung war überwiegend von Nordwest nach Südost; im Hintergrund ist ein beschädigtes Hausdach zu sehen - auf der windabgewandten Seite wurden Dachschindeln losgerissen:

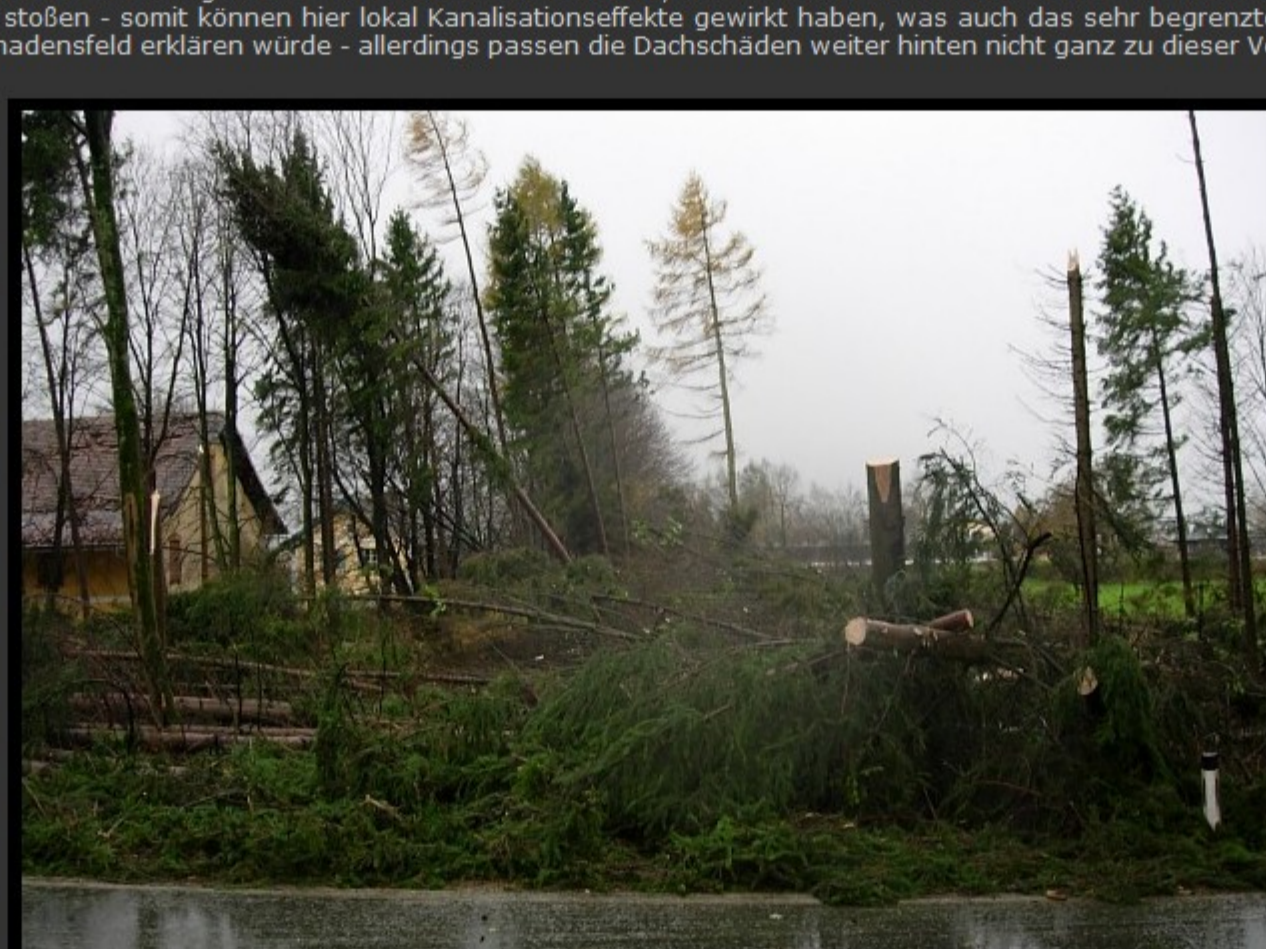
Hier der Blick noch ein wenig weiter nach rechts - man erkennt, dass die beiden Baumreihen hier nahezu im rechten Winkel aufeinander stoßen - somit können hier lokal Kanalisationseffekte gewirkt haben, was auch das sehr begrenzte aber äußerst intensive Schadensfeld erklären würde - allerdings passen die Dachschäden weiter hinten nicht ganz zu dieser Vermutung:

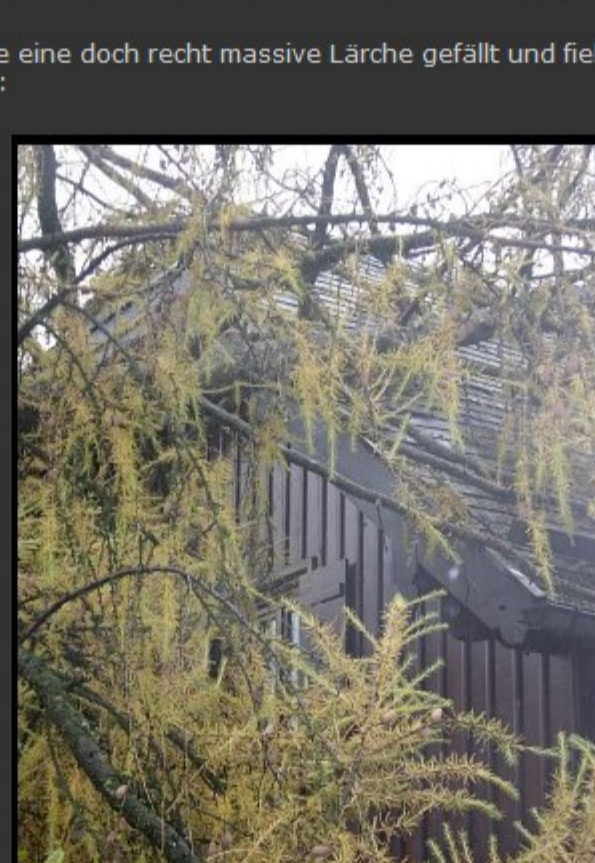
Auf der Seite der Straße wurde eine doch recht massive Lärche gefällt und fiel auf ein dahinter befindliches Wohnhaus - auch hier wurde das Dach beschädigt:
