# Schadensanalyse

## + Endbericht

<b>Schadensfall DATUM, Uhrzeit</b>	18.06.2010, Zeitraum 10:30-10:40 UTC
<b>Schadensfall ORT</b>	Schattendorf, Burgenland / Grenzgebiet Ungarn
<b>Analyse DATUM</b>	Schadensanalyse am 24.06.2010 Endbericht am 31.07.2010
<b>Analyse TEAM MEMBER</b>	Matthias Binder, Mario Haas, Mathias Stampfl
<b>Analyse KURZBESCHREIBUNG</b>	<p><b>Wahrscheinlicher Tornado</b> (+ Gewitterfallwind) im Grenzgebiet zu Ungarn im Raum Schattendorf-Baumgarten. In diesem Bereich wurde ein Hof stark beschädigt und Bäume bzw. Äste auf einer schmalen und kurzen Schadensschneise festgestellt.</p> <p>Da in dem Verdachtszeitraum 2 Gewitterereignisse über der Region stattgefunden haben, sind diese in der Analyse nur schwer voneinander zu trennen. Da von Ungarn aus eine Funnel-Cloud fotografiert wurde gilt ein Tornado als „wahrscheinlich“, kann aber nicht mehr vollständig verifiziert werden.</p>

## Wahrscheinlicher Tornado bei Schattendorf, am 18.Juni 2010 um 1030 h UTC

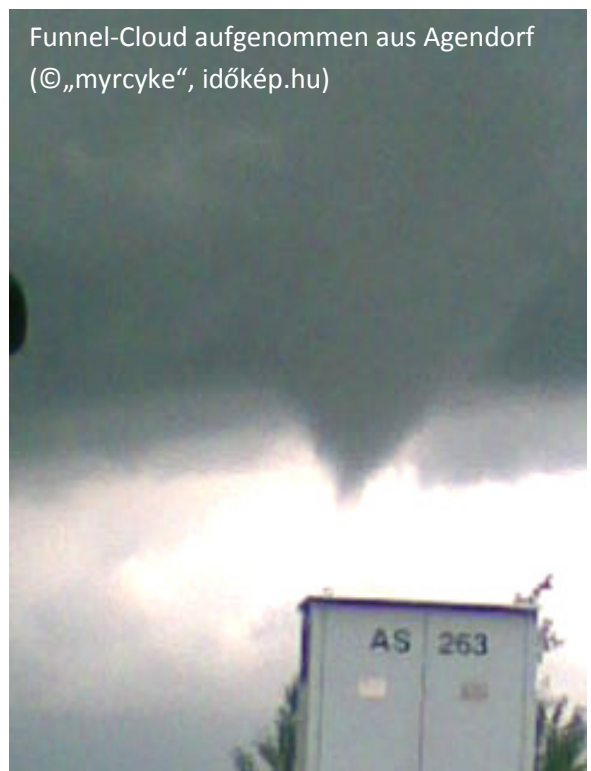
Ein Monat später tauchte schließlich doch noch ein Foto bei den ungarischen Kollegen (Időkép) auf, welches eine Funnel-Cloud zeigt, die mehr als 50% auskondensiert ist.

Aufgenommen wurde das Foto aus Agendorf (Ungarn). Richtung, Zeitpunkt und Ort passen mit dem möglichen Touch-Down-Bereich (Schäden) überein.

Funnel-Cloud aufgenommen aus Agendorf  
(© „myrcyke“, időkép.hu)

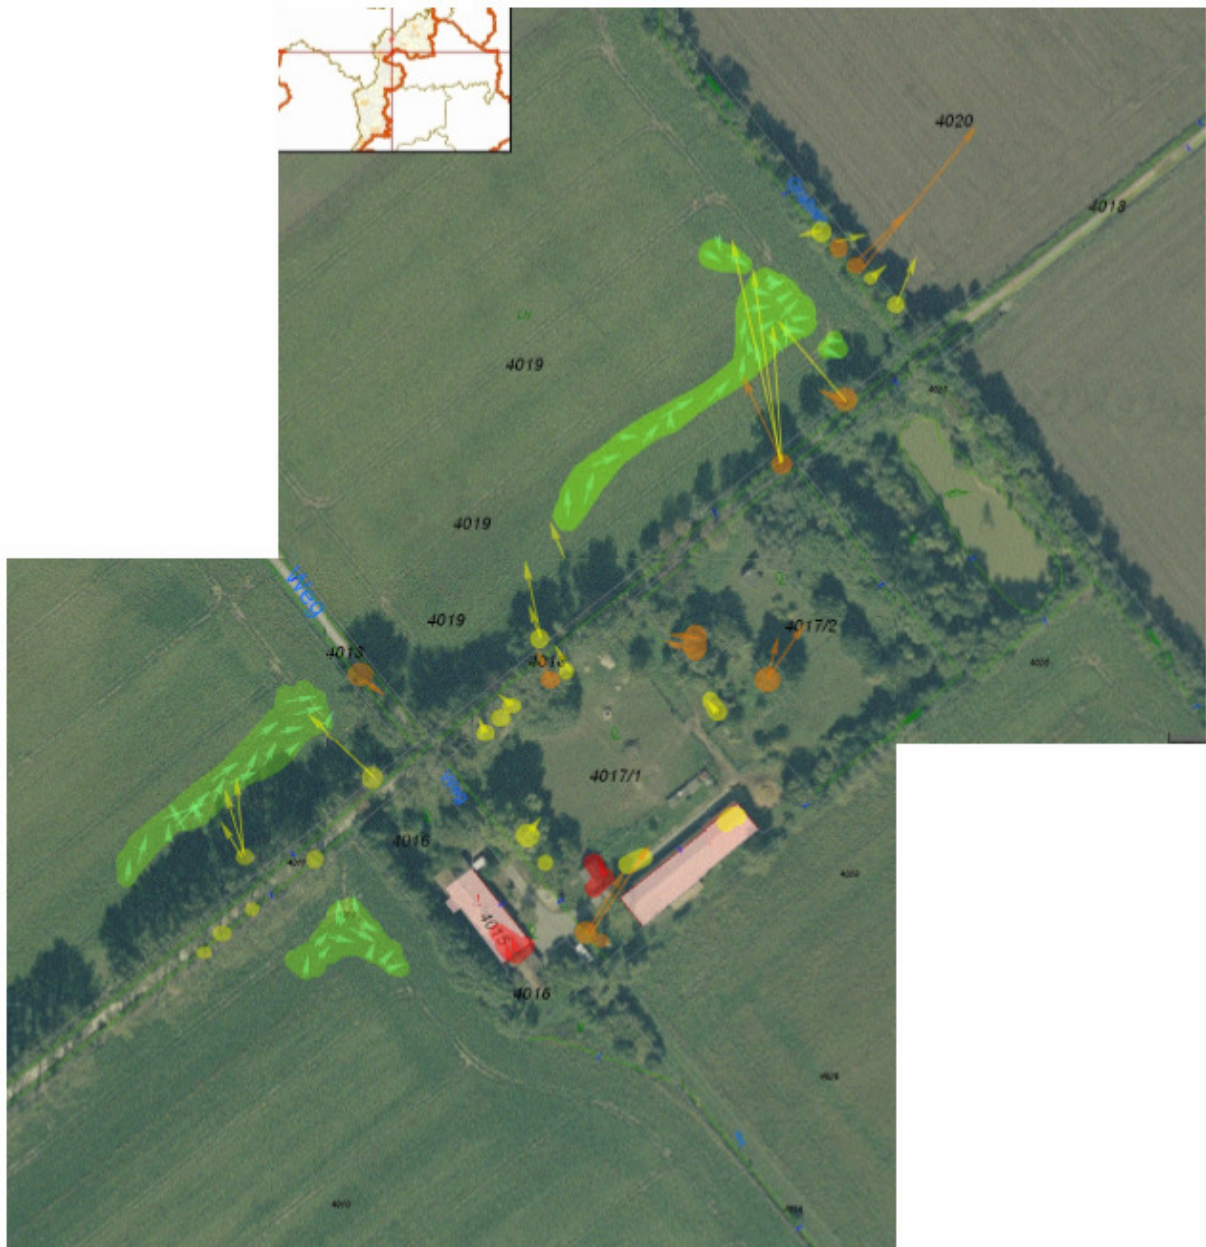
Die folgende Karte gibt das Schadensgebiet sowie das Fallmuster und die Verlagerung von Trümmern (meist Ästen) wieder.

Das oben gezeigte Luftbild (©BEV) zeigt die Schadensschneise NO von Schattendorf. Grün stellt die betroffenen Weizenfelder mit Fallrichtung dar, gelbe (mäßig Intensität) und orange (starke Intensität) Punkte stellen Baumschäden und deren Trümmerverfrachtung dar, Rot sind Schäden an Leich- und Massivbauten.

Die Hauptfallrichtung von Weizen und Bäumen ist meist mit Südwest-Nordost zu bestimmen, die Zugrichtung des Gewitters war West-Ost.

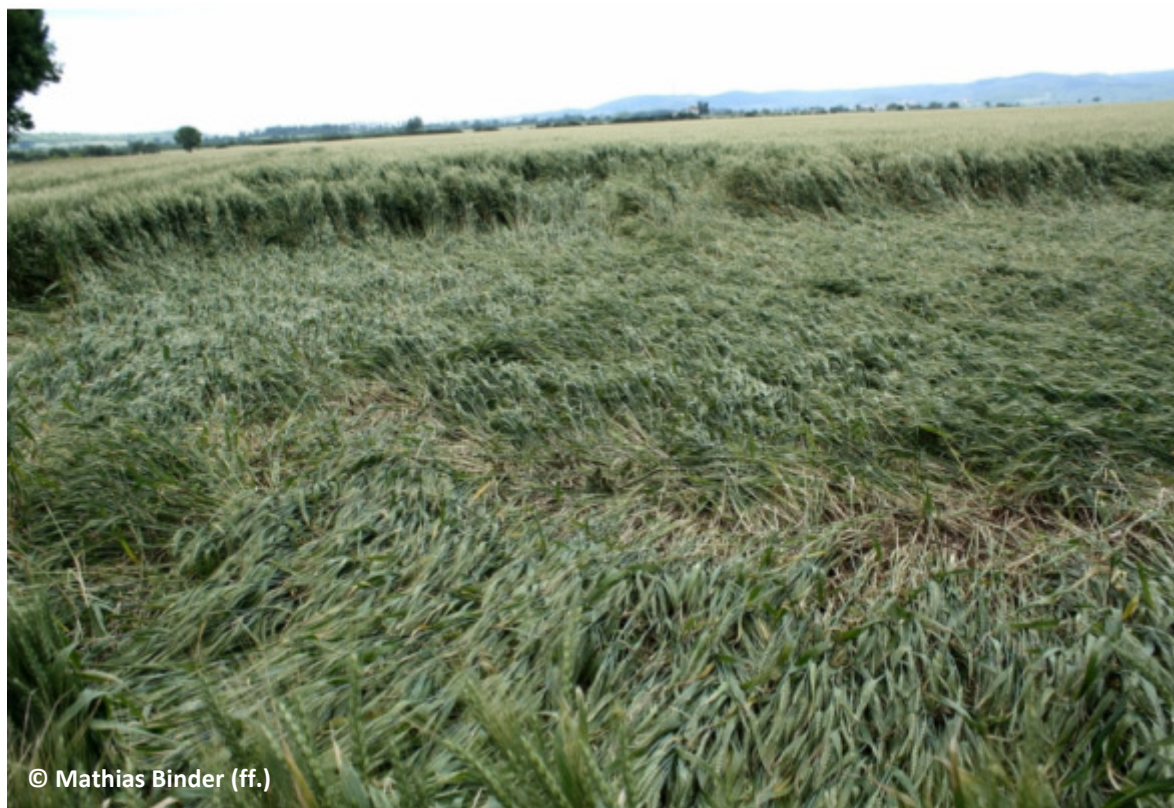
Das nächste Bild zeigt das südlichste niedergewalzte Weizenfeld. Mikadofall ist dort vorhanden. Da aber in der Nähe 2 Windschutzgürteln sind, die das Feld eingrenzen, kann dies durchaus auch das Ergebnis des Umströmungs-Effekts sein.

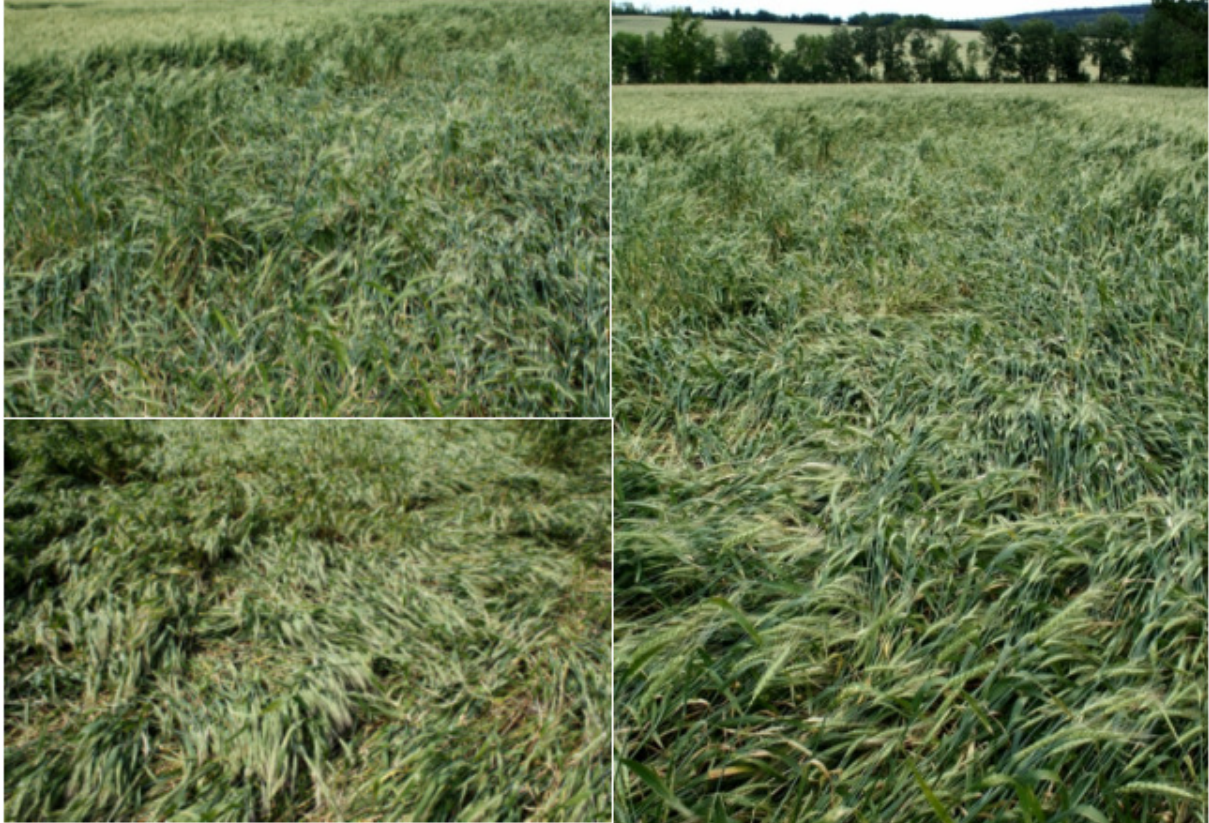
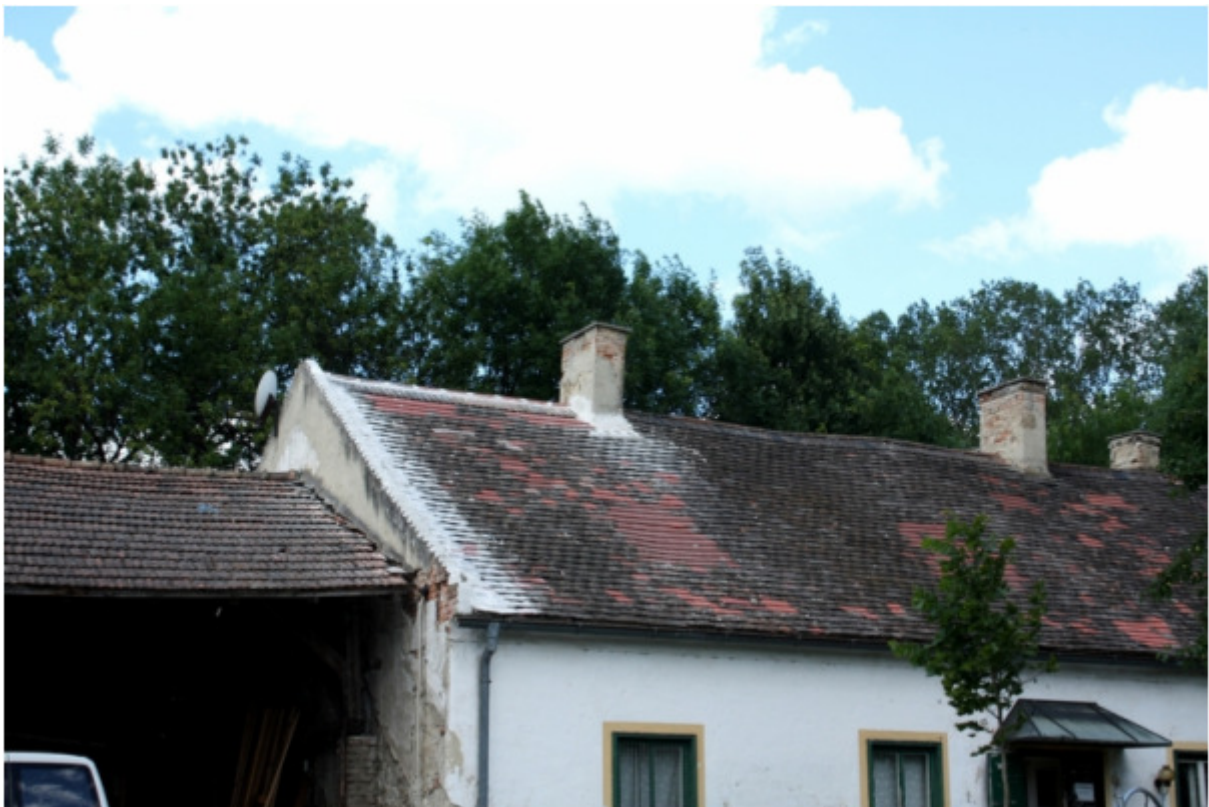
Im Feld zur Linken befindet sich ein schneisenförmiges, niedergedrücktes Feld, zum Teil mit intensiven Mikadofallmustern (sh. Bilder) (Hauptfallrichtung ist SW-NO, manchmal aber OSO-WNW), auch Äste (5-10cm) die eigentlich nicht hierher verfrachtet werden sollten, liegen mitten im Feld.

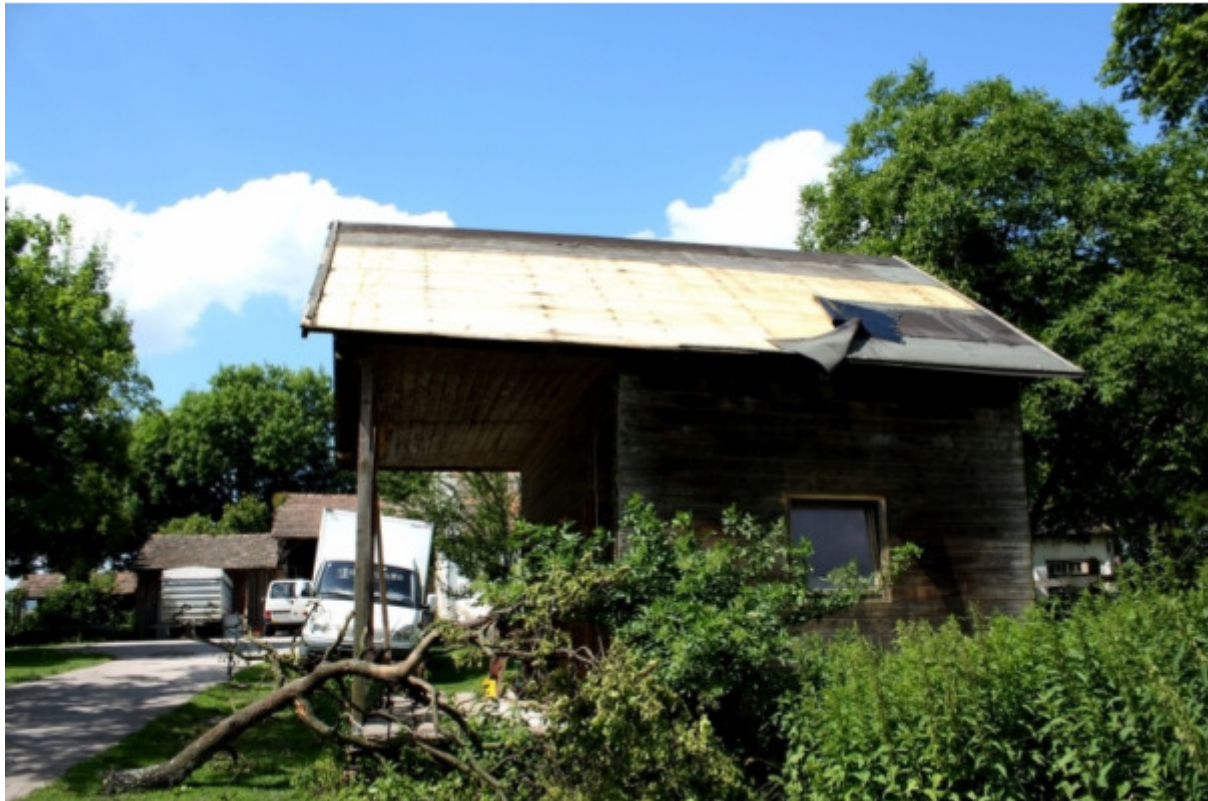
Am Hof selbst wurden zahlreiche Ziegel am First des Hauses abgedeckt. Auch eine nahe stehende Hütte wurde in Mitleidenschaft gezogen. Das Vordacht hat Winddruck lt. Besitzerin nicht mehr ganz Stand gehalten und die Pfeiler wurden etwas (ca. 5-10cm) verrückt. Auch ein Ast von einem Obstbaum wurde 15-20 Meter über die Straße geweht und landete auf einem Transport-Anhänger der ebenfalls umgefallen war. Auch das Dach der Hütte wurde etwas beschädigt.

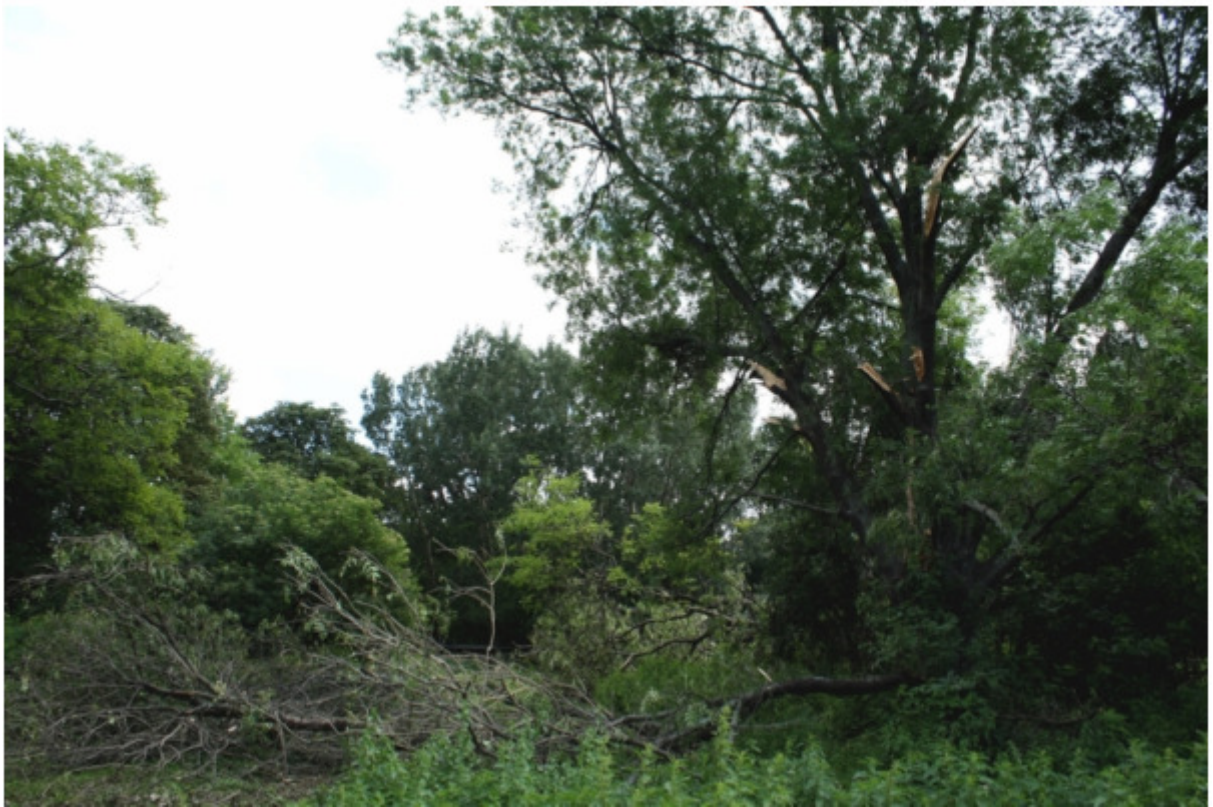
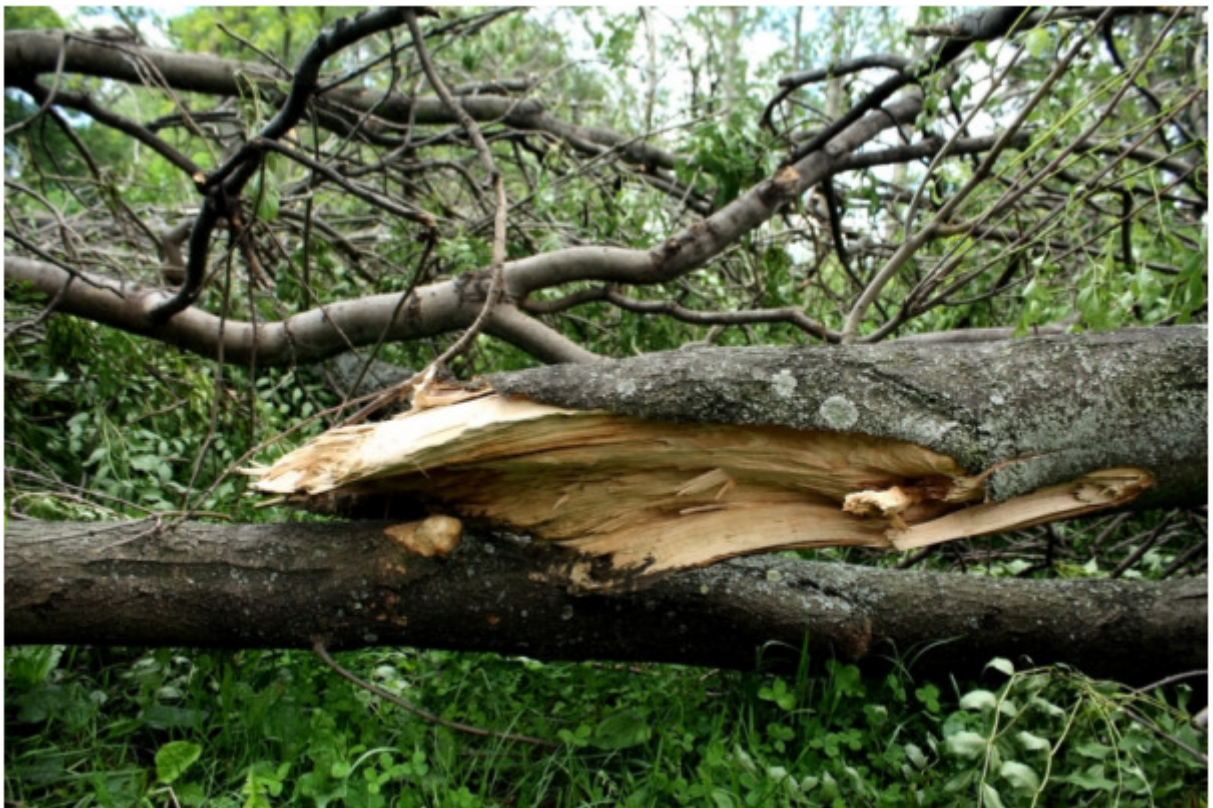
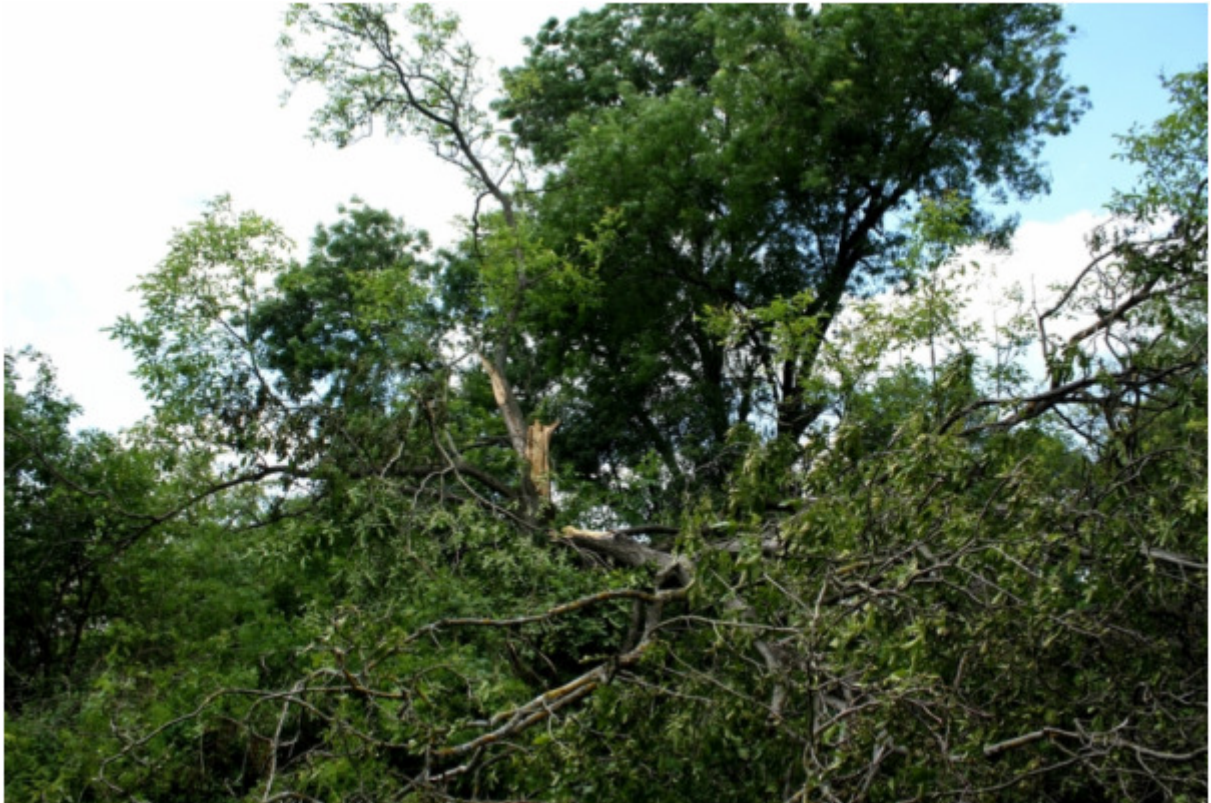
Ein paar Meter weiter hat es eine Holzschaukel umgeweht, sowie 2 größere Laubbäume stark beschädigen. Der eine Nussbaum litt aber an Kernfäule, wie sich bald herausstellte. Die Schäden dürften bei dem einen Nussbaum somit kaum über T2 hinausgehen. Einige der Äste sind leicht abgedreht.

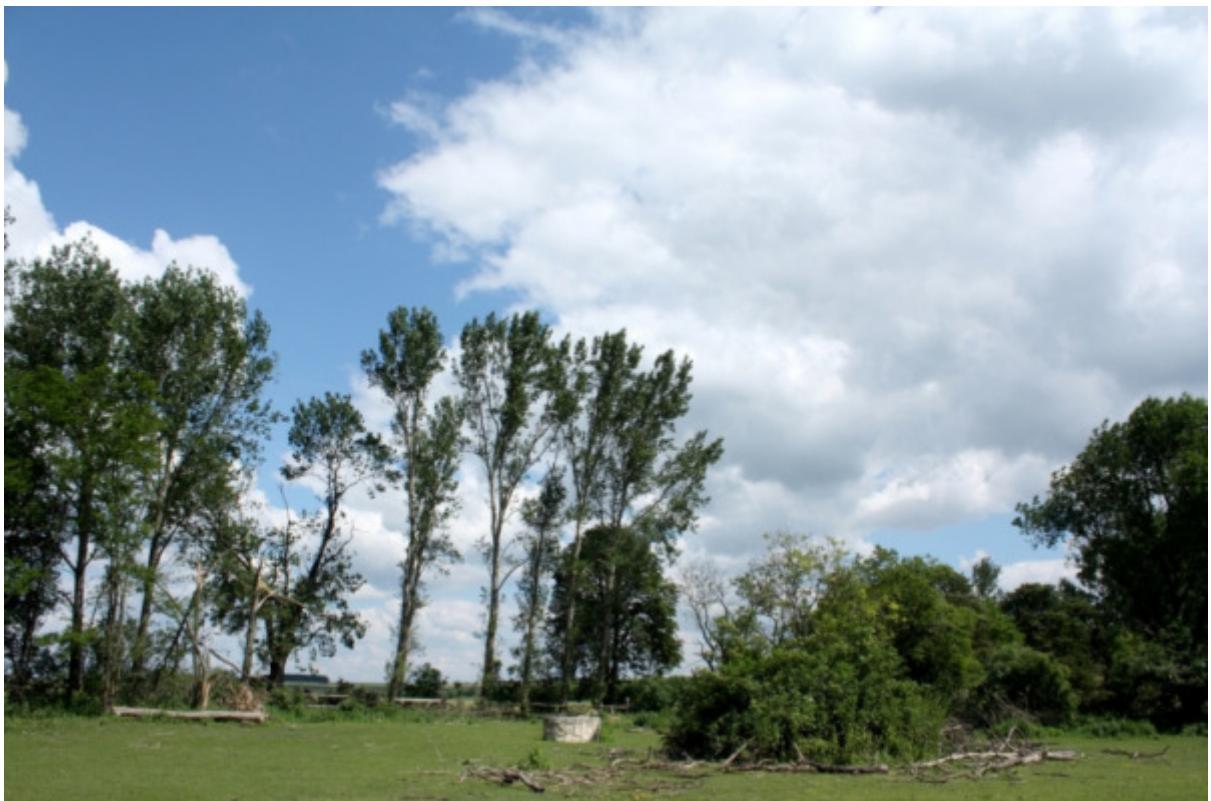
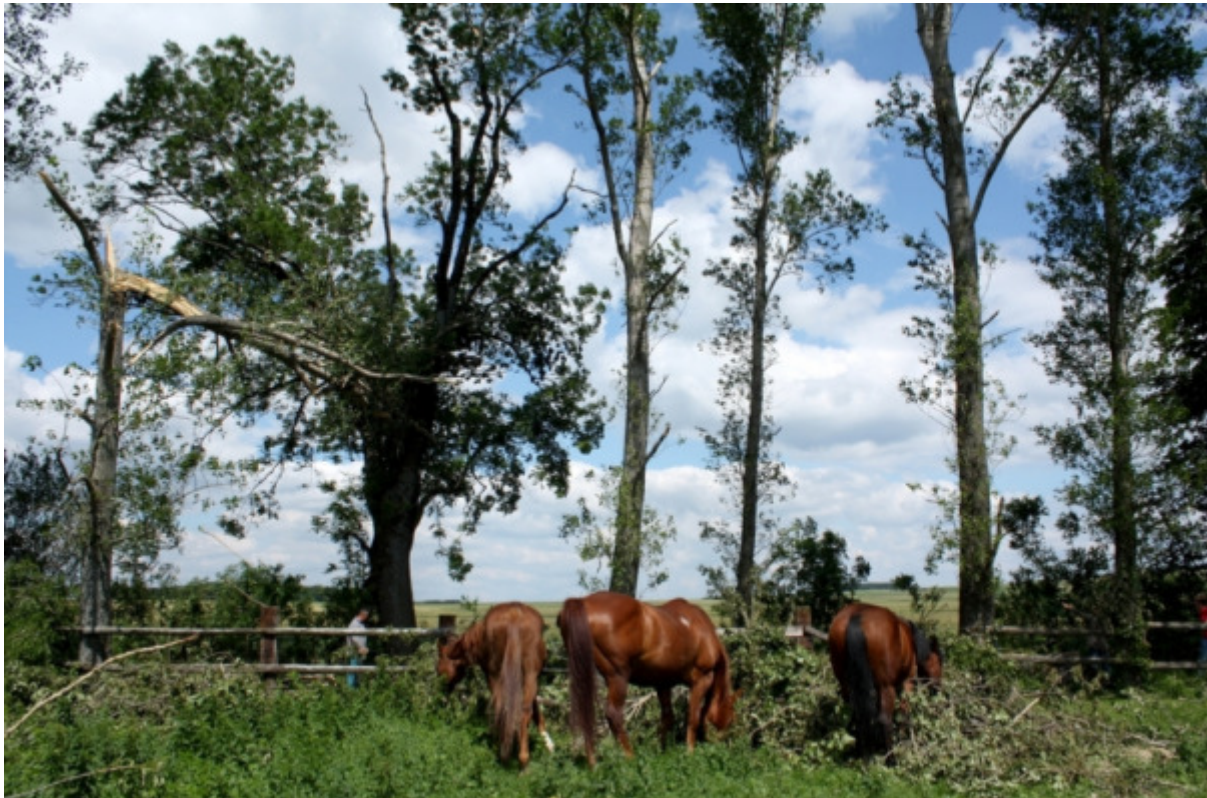
Weitere Baumschäden befinden sich in einem Abschnitt der Allee die die Straße entlang des Grundstücks vorbeiführt. Hier dürften die Schäden im Bereich T1 liegen, da das Wurzelwerk nicht sehr stabil schien, auch stehen diese Bäume sehr exponiert wenn der Wind aus Süd kommt.

Auffällig ist das es sich meist um Durckschäden handelt, und kaum Wurfgeschäden vorhanden sind, was auf ein plötzliches Ereignis schließen lässt.

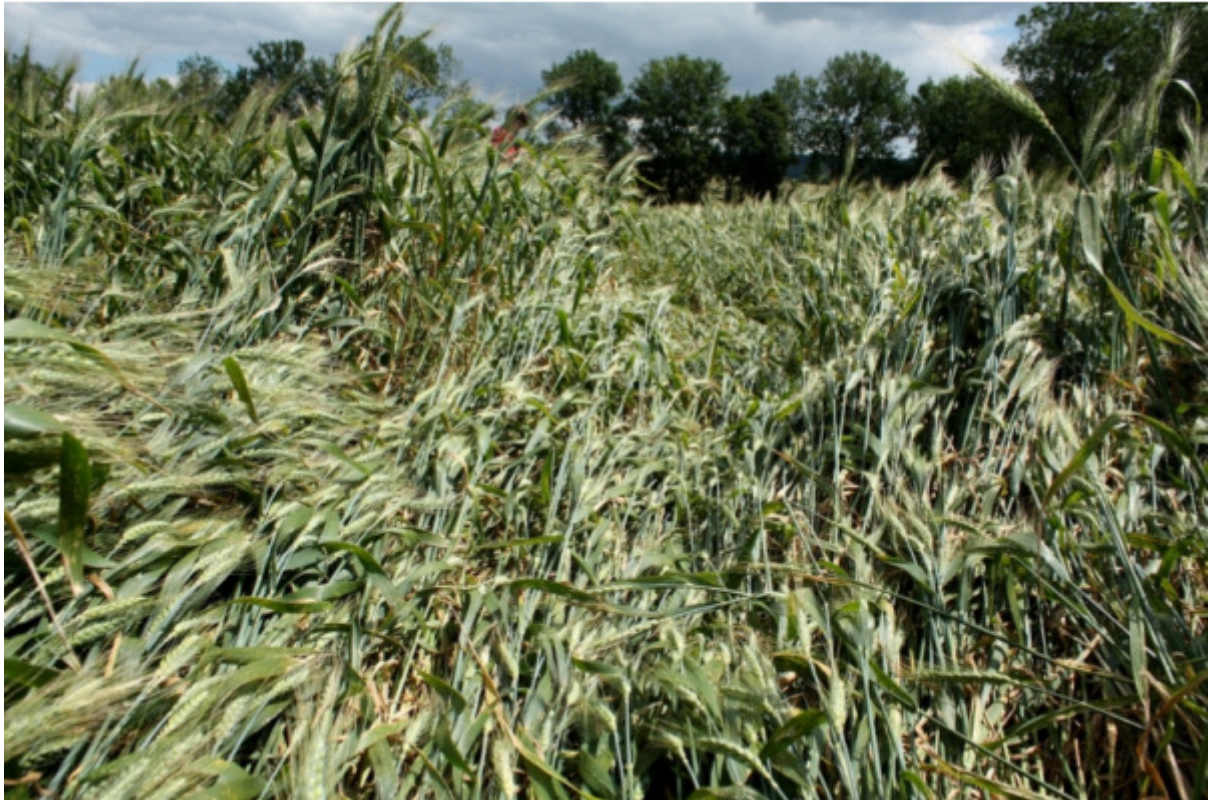
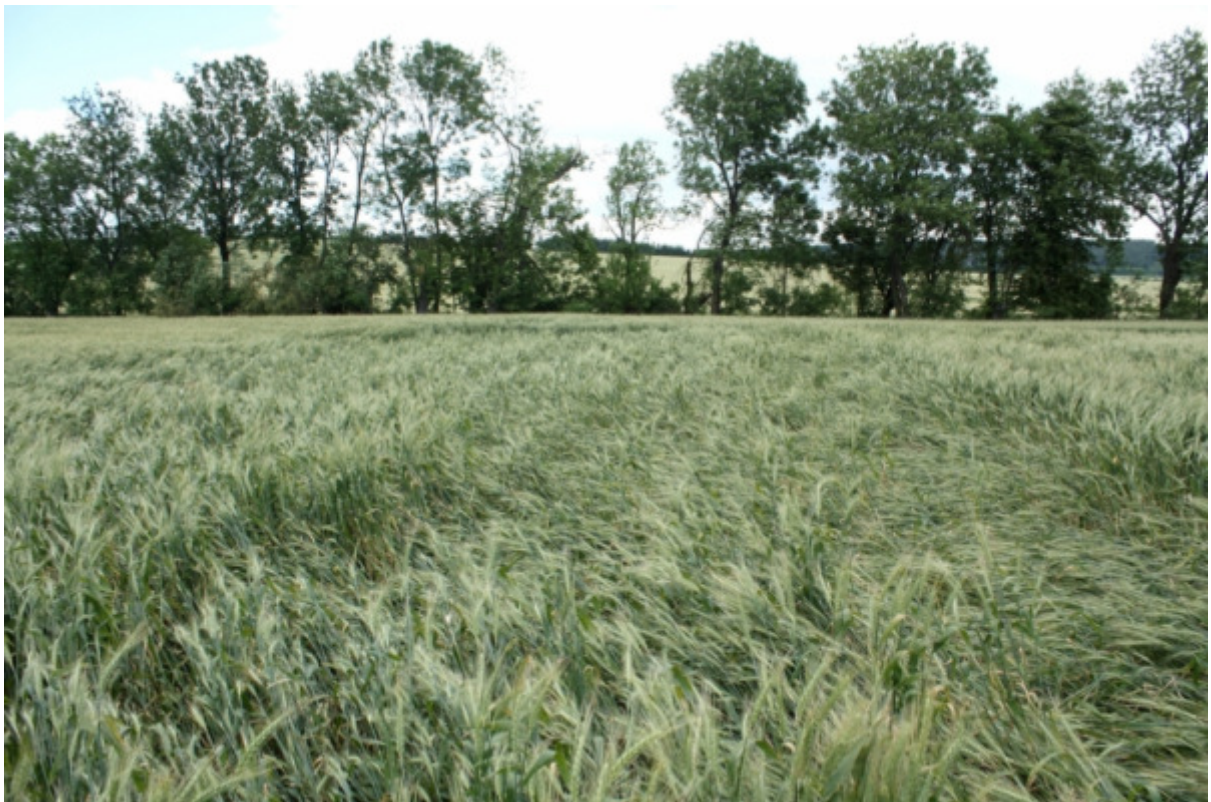
Von hier führt eine S-artige Schneise im Feld weiter. (wieder ist Mikadomuster erkennbar). In der Schneise liegen zahlreiche Äste von Silberpappeln, die gegen die Fallrichtung des Weizens (Verfrachtung der Äste nach NW) am Feld hunderte Meter weit verstreut wurden und nicht im Schadensmuster eines Downbursts einzuordnen sind.

Bild oben: Blick auf die Schneise im Feld

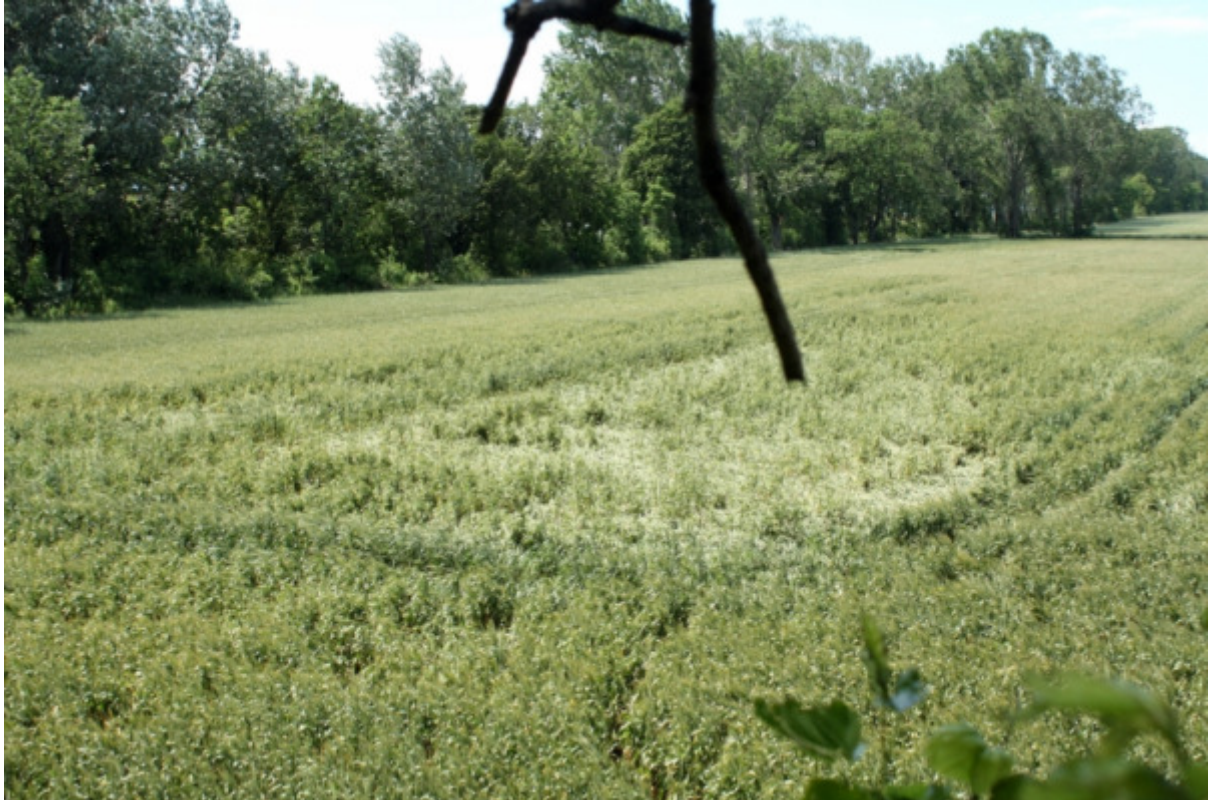
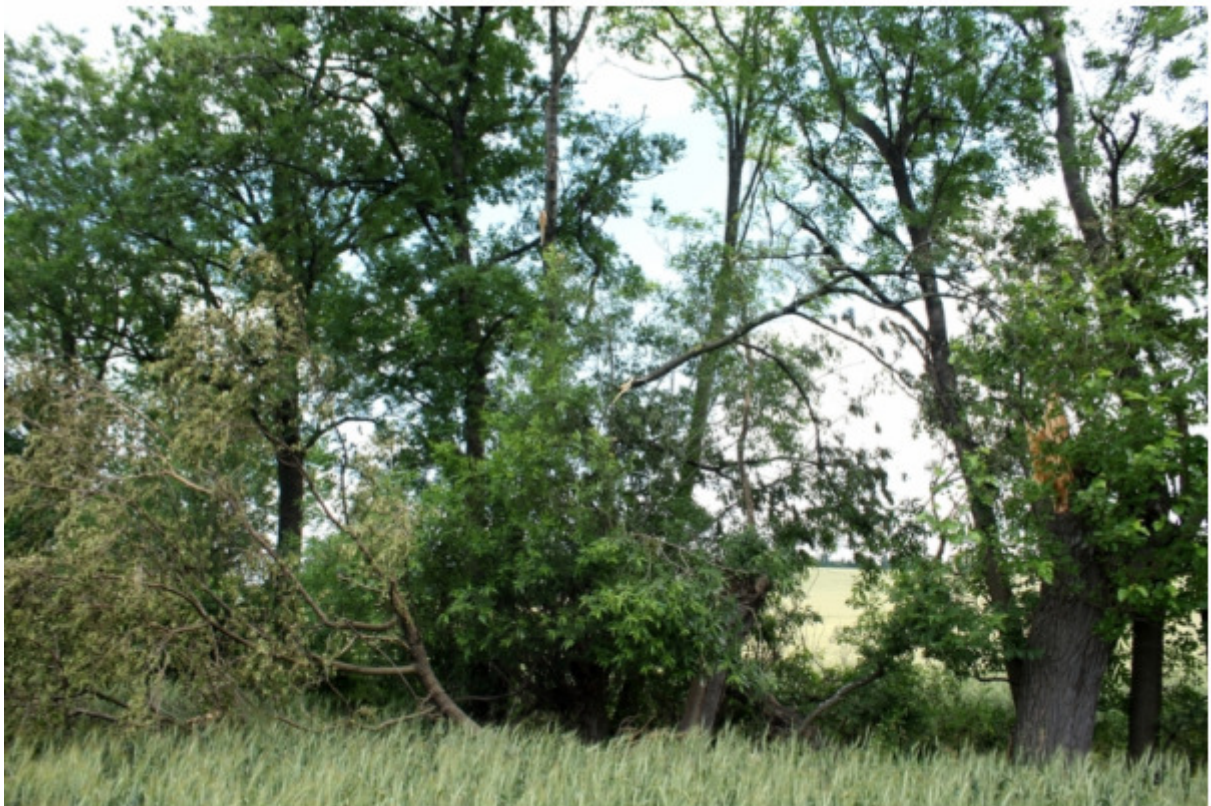
Bild unten: Windschutzgürtel mit den größten Schäden in der Schneise

Die Schäden im Windschutzgürtel sind im Bereich T2 einzuordnen.

Der Untergrund ist eher feucht, ein kleiner Bach fließt direkt beim Windschutzgürtel, somit wäre ein Wurf anstatt eines Stammbruchs doch wahrscheinlicher - 70% alle Baumschäden dort sind aber gebrochen, was (wieder einmal) auf ein sehr plötzlich kommendes Ereignis hindeutet.

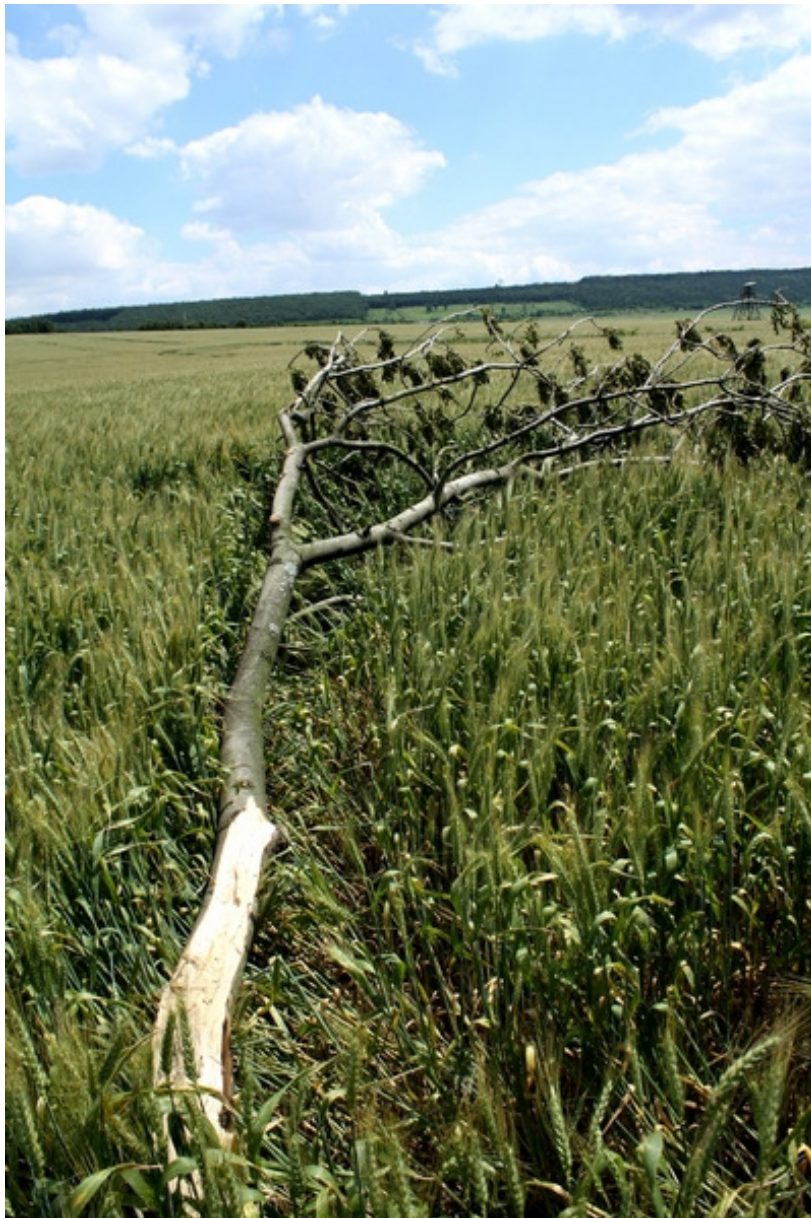
Im linken Bereich des Windschutzgürtels wurde ein Ast gegen die Fallrichtung geschleudert. Diese Anomalie kann nicht durch einen Downburst (schon eher durch einen Tornado) hervorgerufen werden.

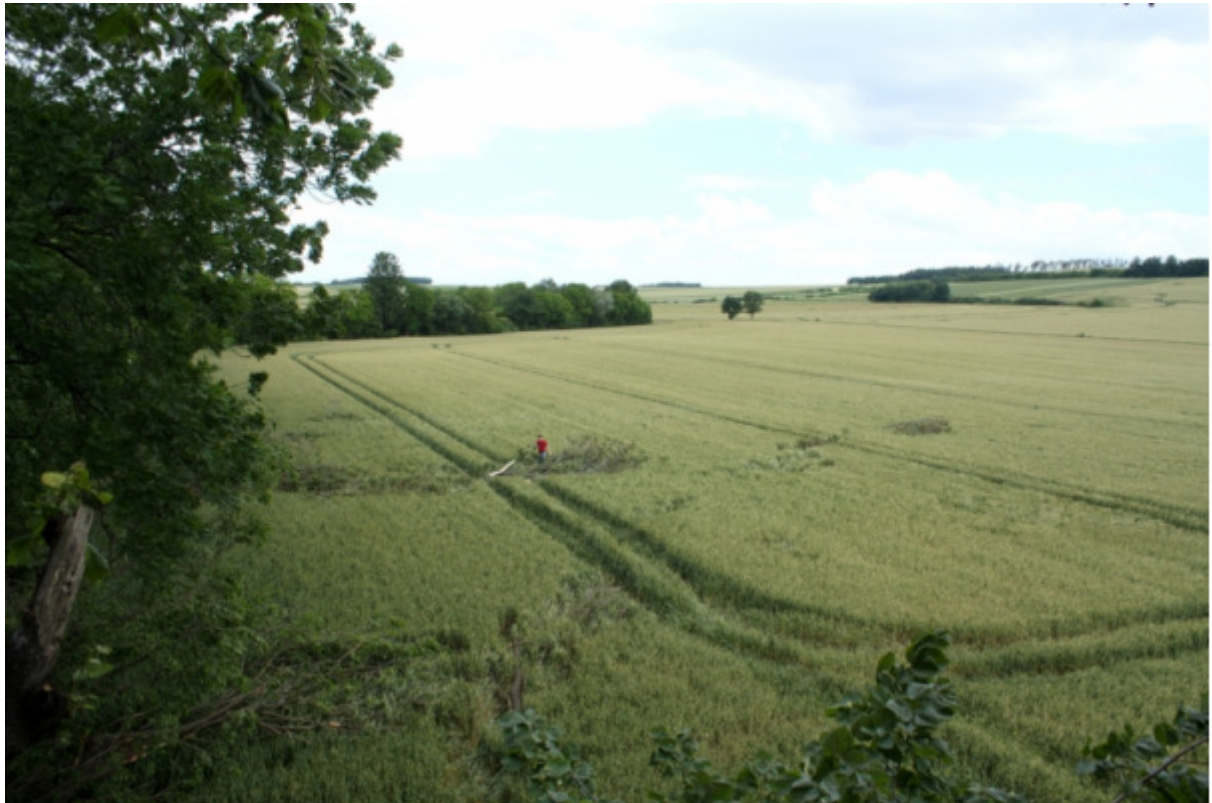
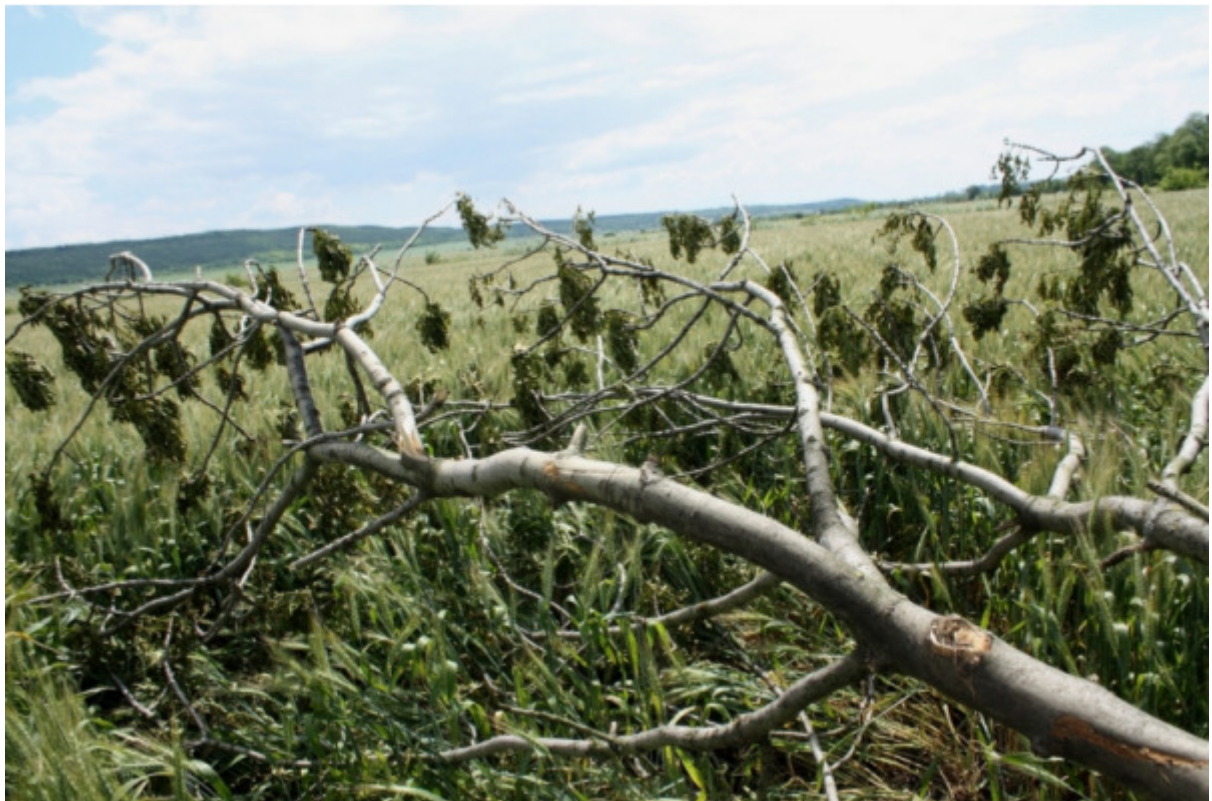
Noch interessanter ist in diesem Bereich aber die Verfrachtung der Äste auf der anderen Seite des besagten Windschutzgürtels.

Abgebrochene Äste wurden dutzende Meter in das nachfolgende Feld richtig geschleudert. Ein Ast wurde mehr als 80 Meter von seinem Abbruchort verfrachtet (15-20cm dick, Krone 4-5m). Zudem konnte man zahlreiche Schürfwunden von anderen Ästen bzw. Trümmern erkennen.

Auch erfolgte die Verfrachtung nicht in eine einheitliche Richtung.
