Tornado- Analyse vom 11. Juni 2004 / Olbendorf im Südburgenland

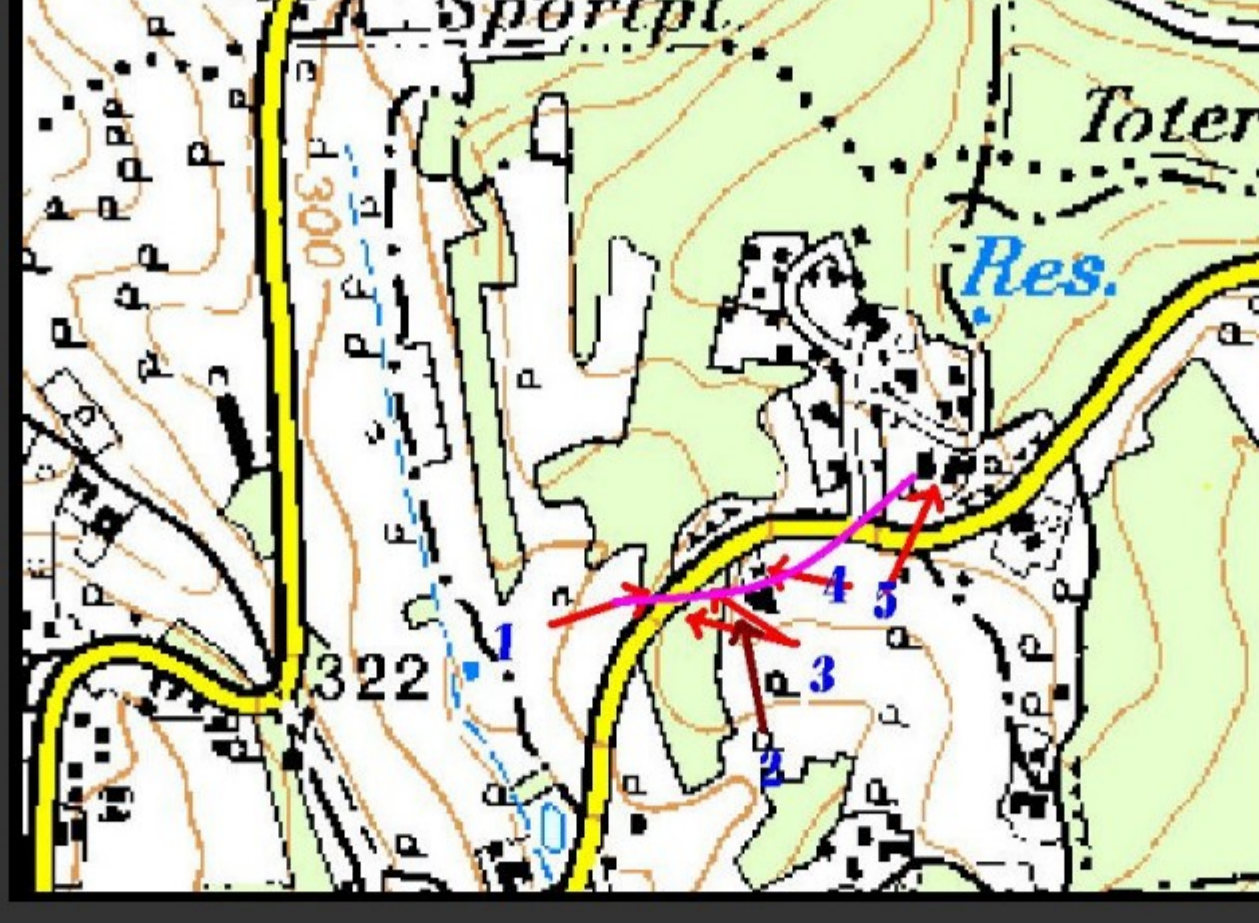
Dabei stellt (1) die schwerste Schadensschneise im Wald dar (ca. 50x20m), (2) war ein leicht beschädigtes Hausdach, (3) bezeichnet die fragwürdigen Altholzschäden, (4) ein weiteres schwach beschädigtes Gebäude und (5) das Haus, dessen nördliches Giebeldach (Eternit) komplett abgetragen wurde und die Ziegel bis zu 100m entfernt verstreut lagen. Lila ist die vermutete Zugbahn des Tornados (also von Nordost in einem Bogen nach Westen).

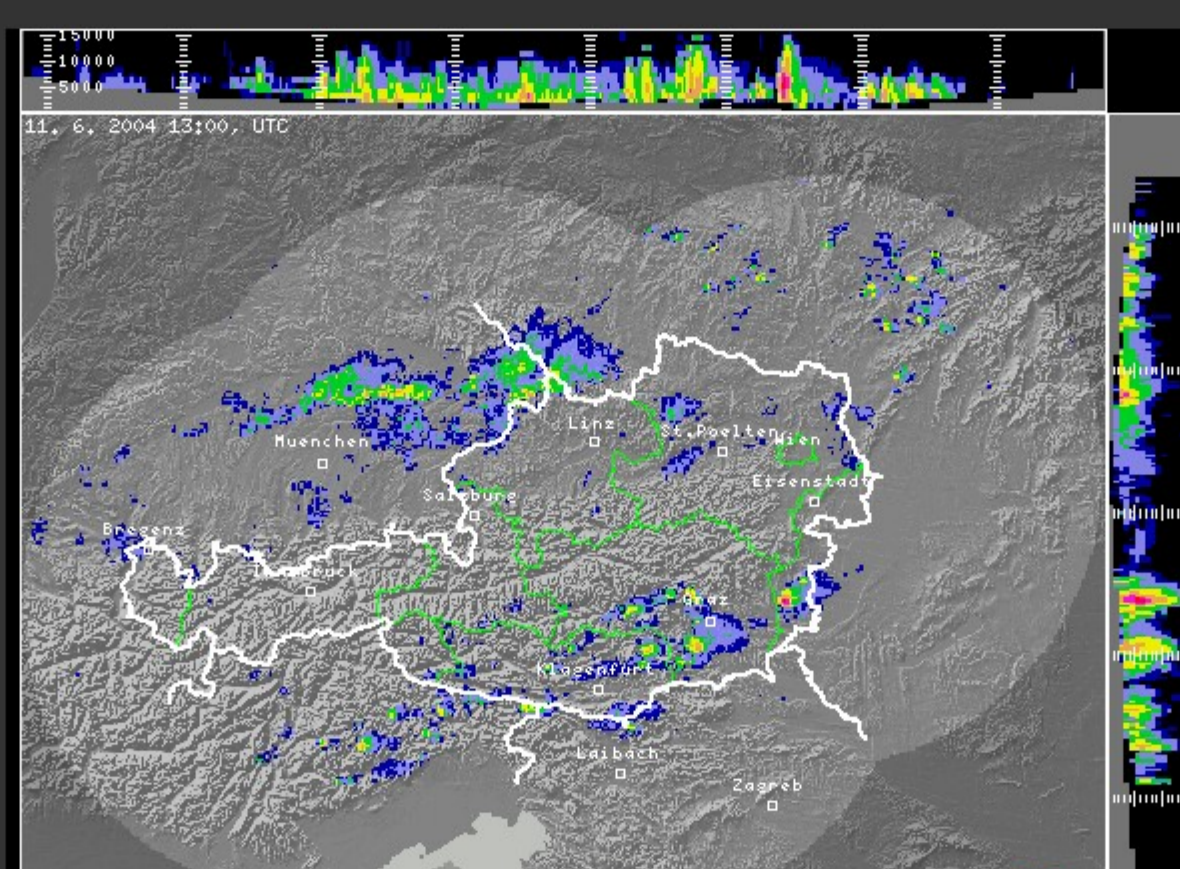
Vermuteter Zeitpunkt des Tornados: 1500h - das Radarbild dazu zeigt den massiven Updraft der sich gerade intensivierenden Superzelle (Tornado- Zeitpunkt!):

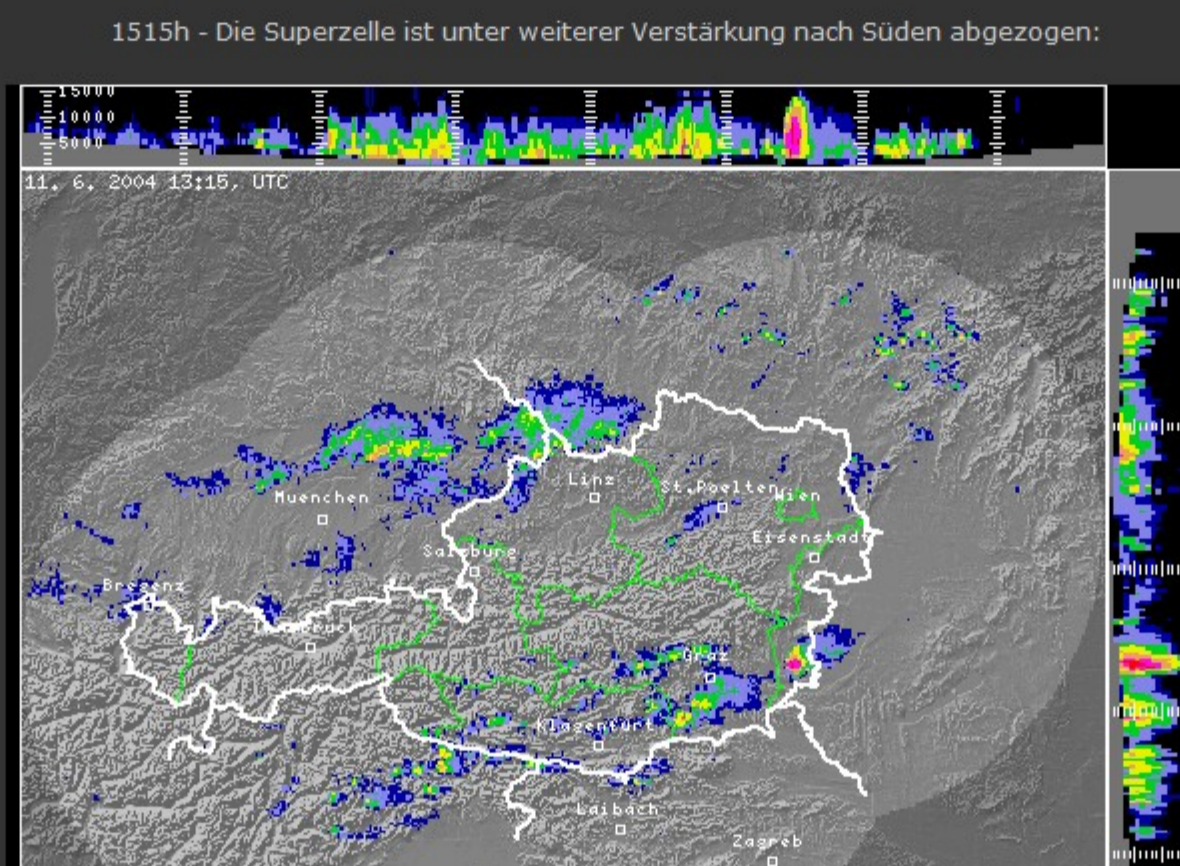
1515h - Die Superzelle ist unter weiterer Verstärkung nach Süden abgezogen:

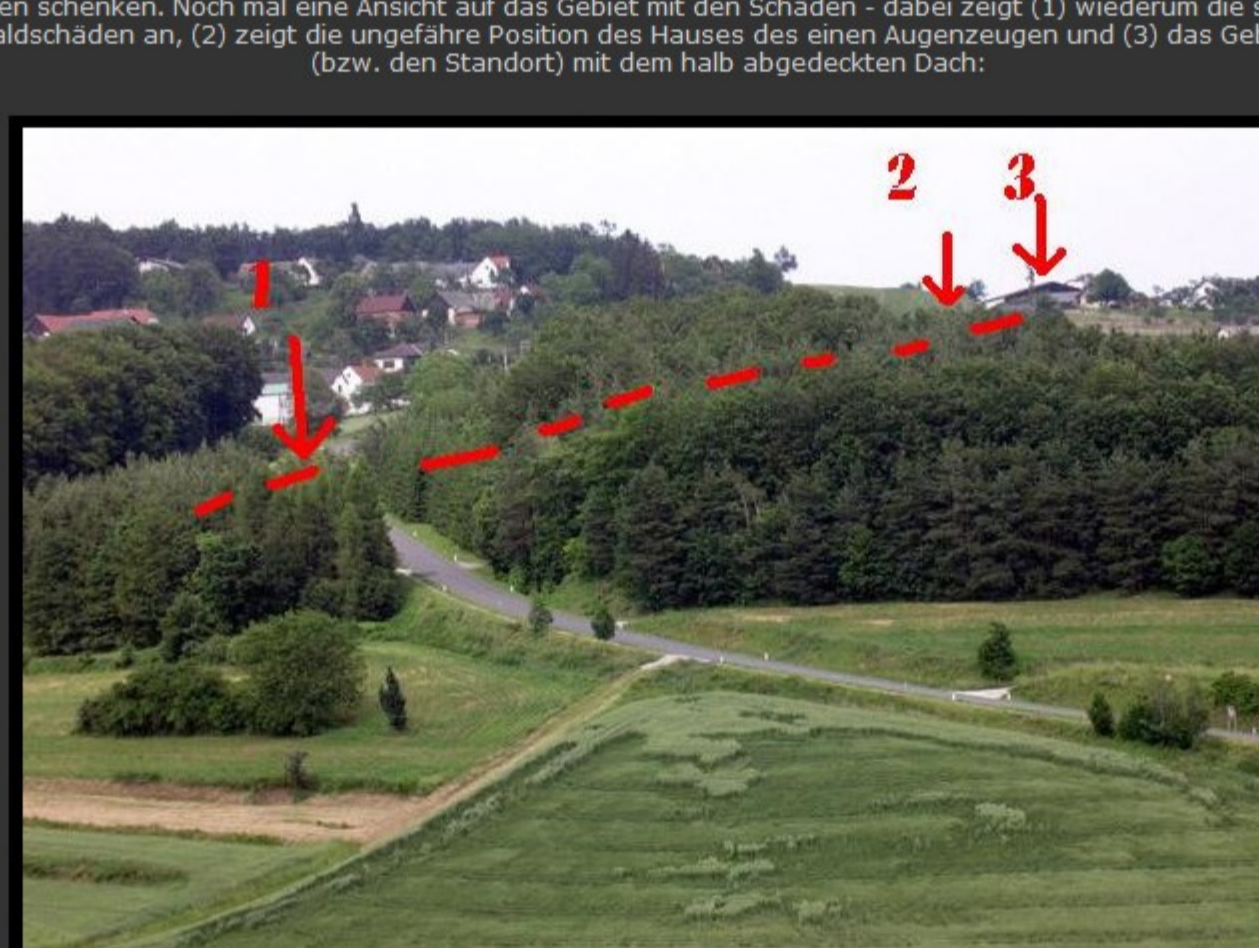
Leider fehlen Aufnahmen der beschädigten Gebäude (da schon repariert), hier muss man wohl den Augenzeugen Glauben schenken. Noch mal eine Ansicht auf das Gebiet mit den Schäden - dabei zeigt (1) wiederum die schweren Waldschäden an, (2) zeigt die ungefähre Position des Hauses des einen Augenzeugen und (3) das Gebäude (bzw. den Standort) mit dem halb abgedeckten Dach:

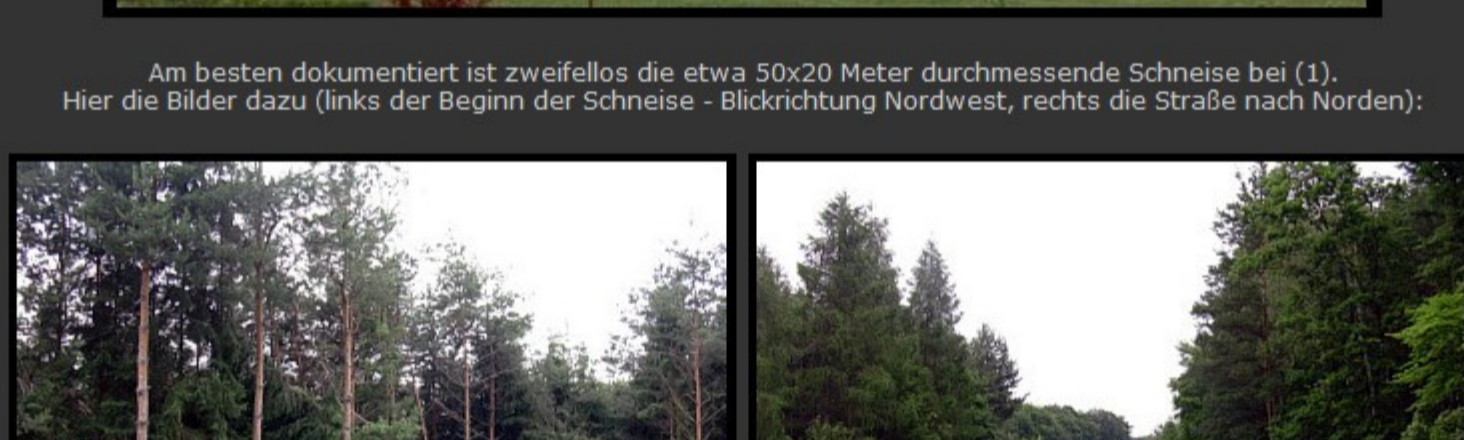
Am besten dokumentiert ist zweifellos die etwa 50x20 Meter durchmessende Schneise bei (1). Hier die Bilder dazu (links der Beginn der Schneise - Blickrichtung Nordwest, rechts die Straße nach Norden):

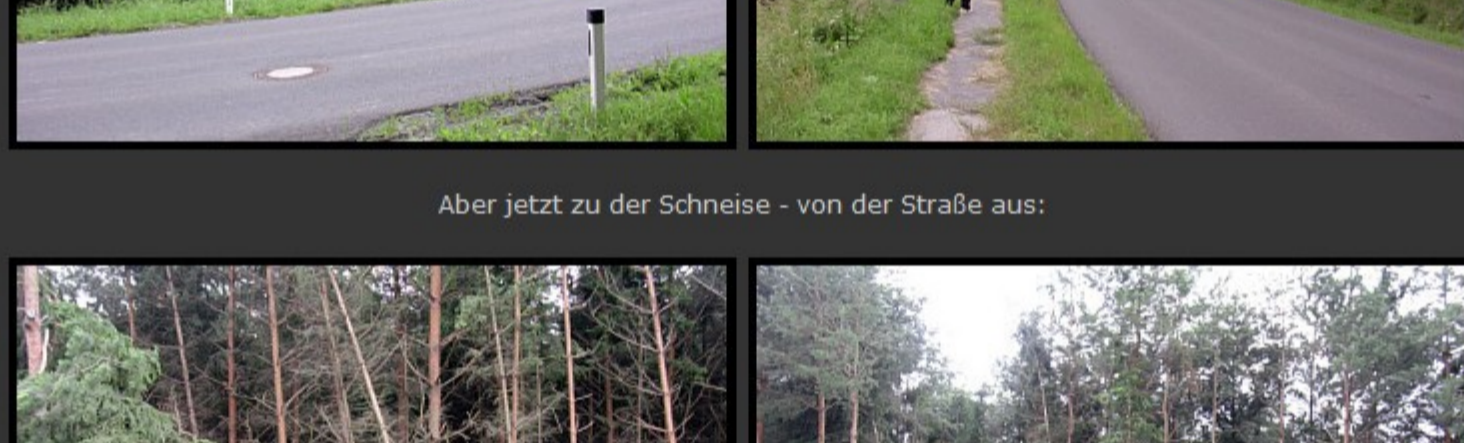
Aber jetzt zu der Schneise - von der Straße aus:

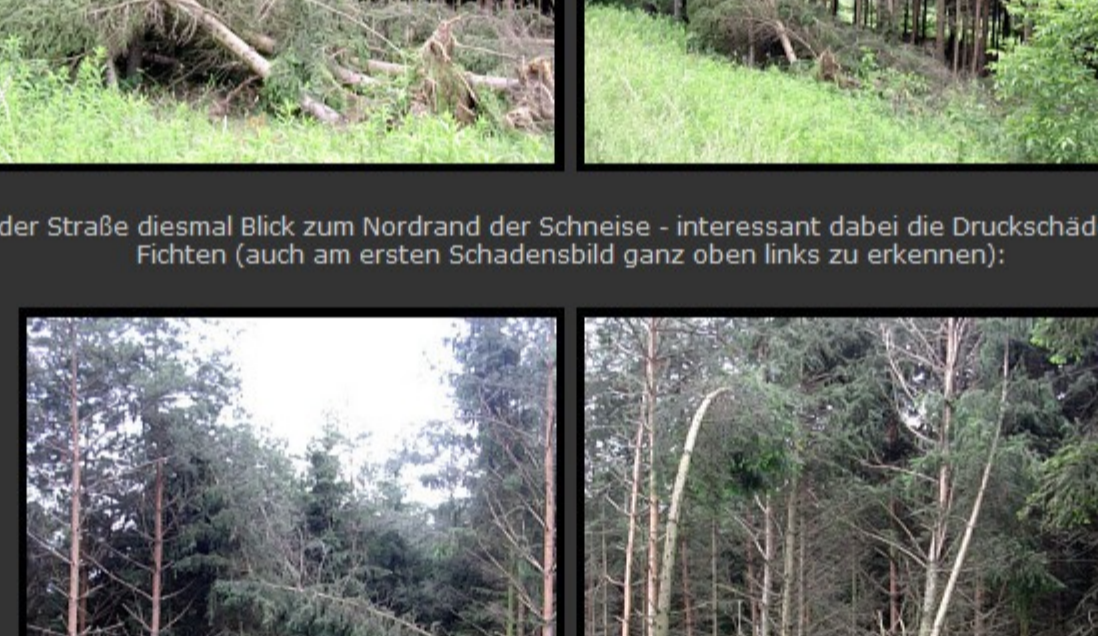
Ebenfalls von der Straße diesmal Blick zum Nordrand der Schneise - interessant dabei die Druckschäden an den jungen Fichten (auch am ersten Schadensbild ganz oben links zu erkennen):

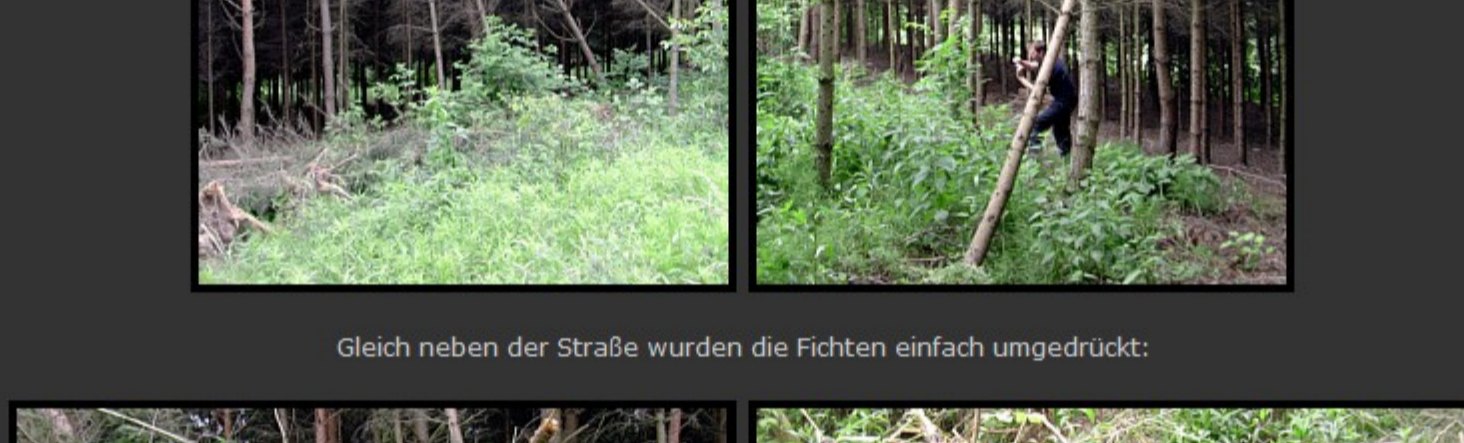
Gleich neben der Straße wurden die Fichten einfach umgedrückt:

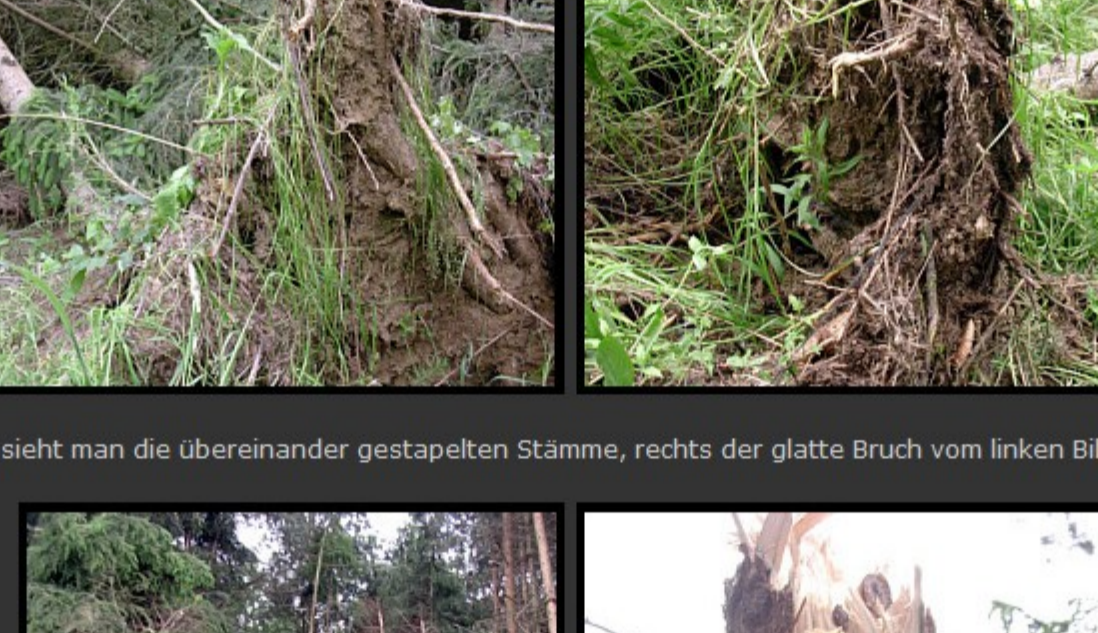
Links sieht man die übereinander gestapelten Stämme, rechts der glatte Bruch vom linken Bild hinten:

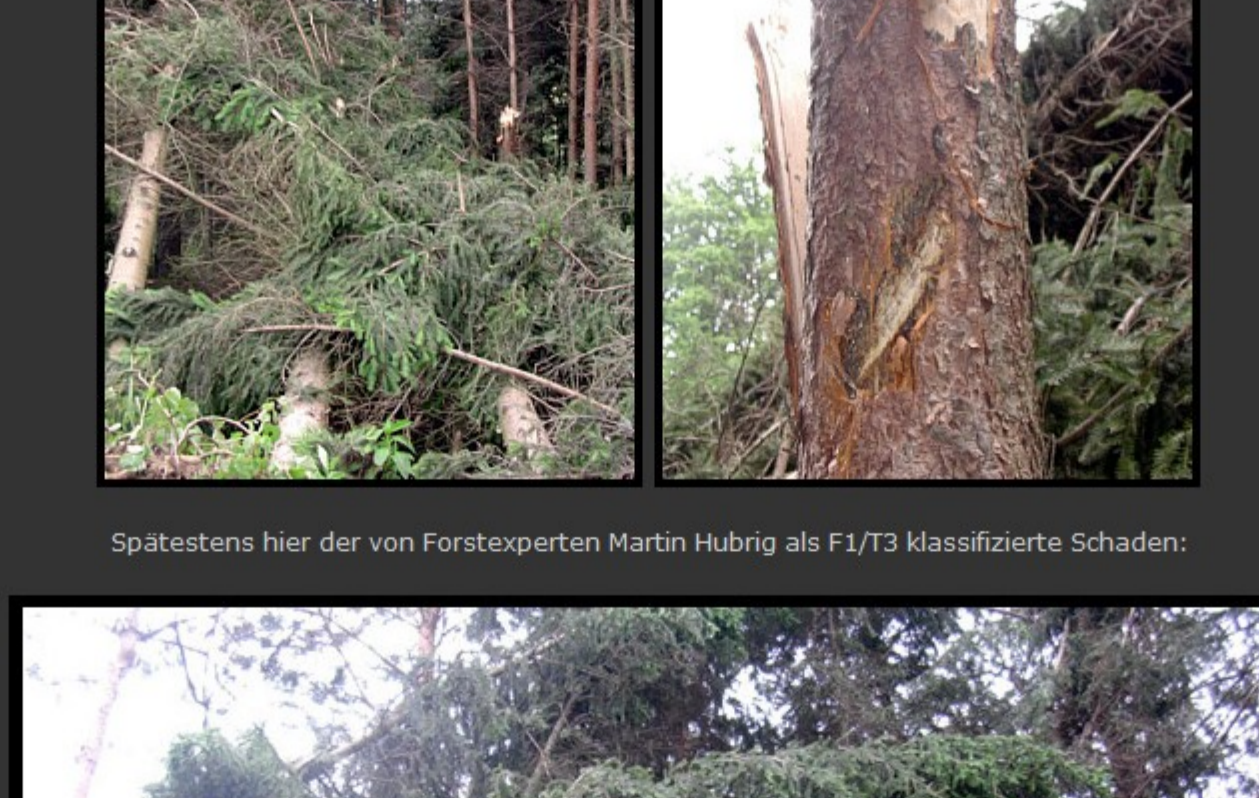
Spätestens hier der von Forstexperten Martin Hubrig als F1/T3 klassifizierte Schaden:

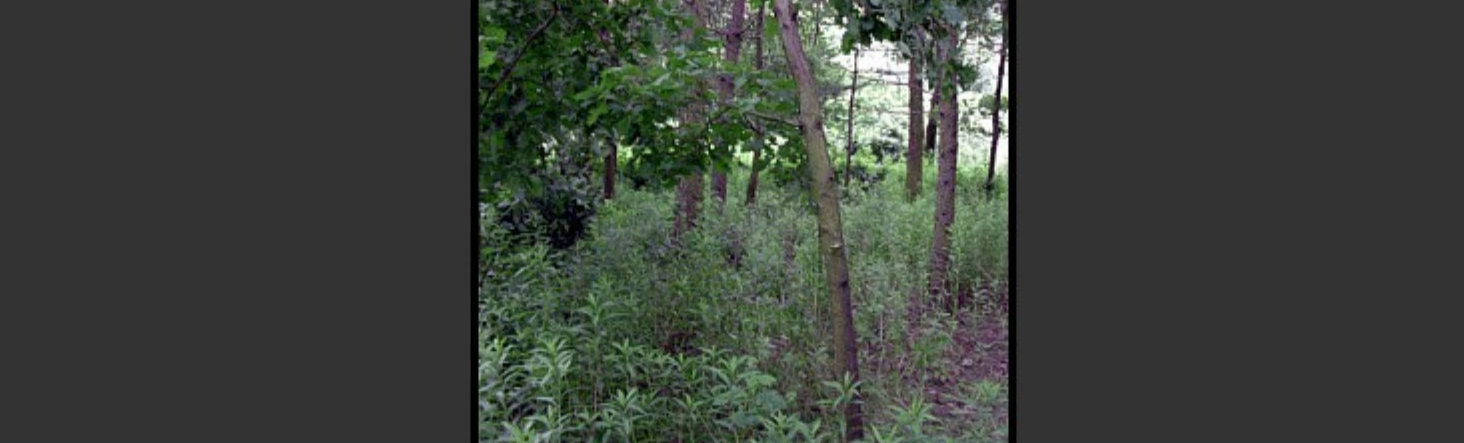
Hier nun zwei der großen "Aufreger"- Bilder (aufgenommen in der Rückverfolgung der Tornadoschneise zu den beschädigten Häusern hin - dazwischen befand sich ja auch dieses Waldstück)

Primär sei festgehalten, dass diese Ansammlungen von Totholz "zufall" sein, genau so aber auf den hier schwächeren Tornado hindeuten könnten (laut Spottern hatten die morschen Äste & Bäume frische Bruchstellen, leider gibt es hierzu keine Fotos). Eine endgültige Verifikation wird es wohl nie geben können.
