Tornado-Analyse vom 22. Juli 2004 in Voraui / Strmk

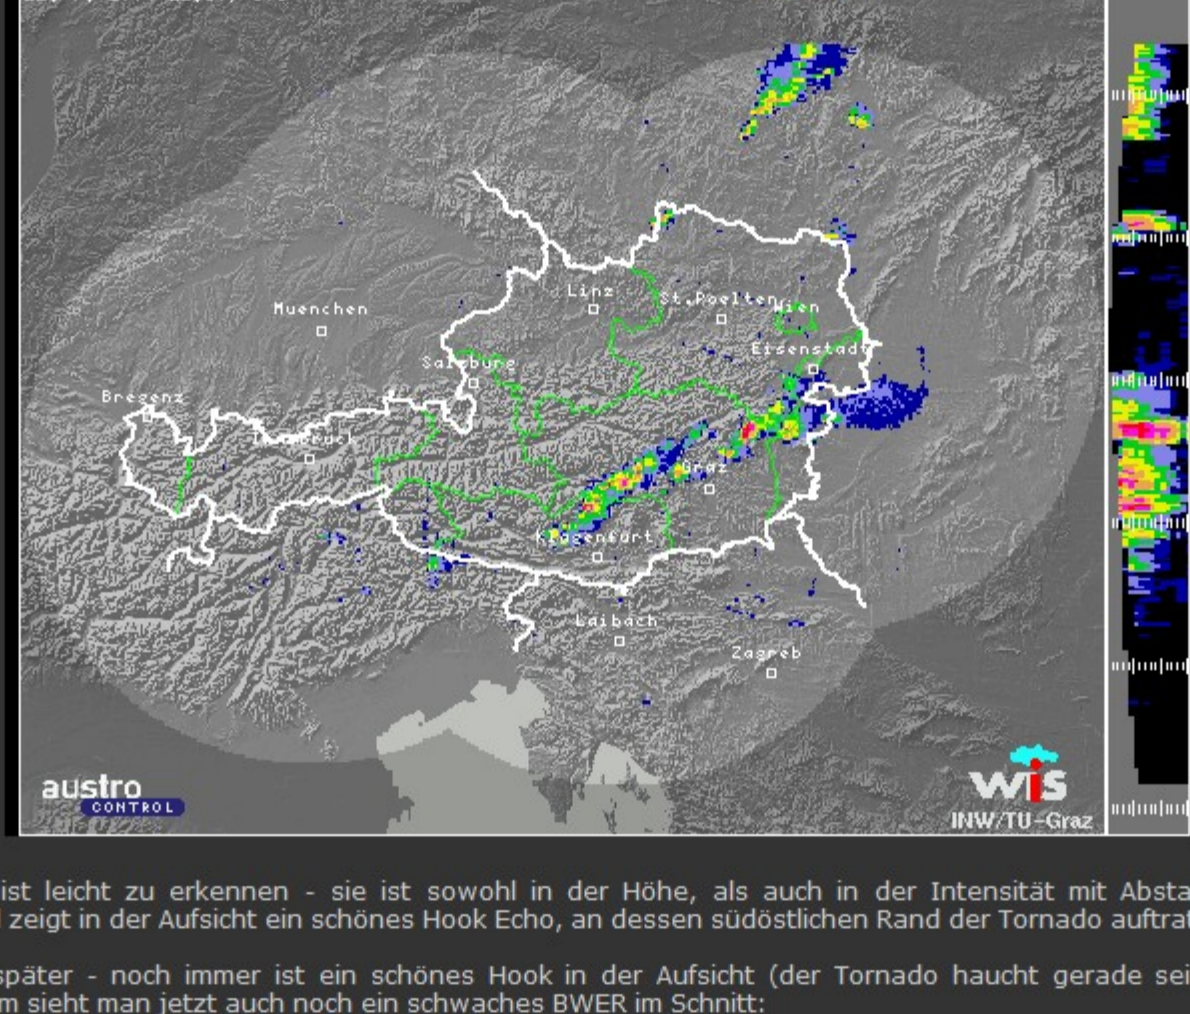
Die Superzelle ist leicht zu erkennen - sie ist sowohl in der Höhe, als auch in der Intensität mit Abstand am stärksten ausgeprägt und zeigt in der Aufsicht ein schönes Hook Echo, an dessen südöstlichen Rand der Tornado auftrat.

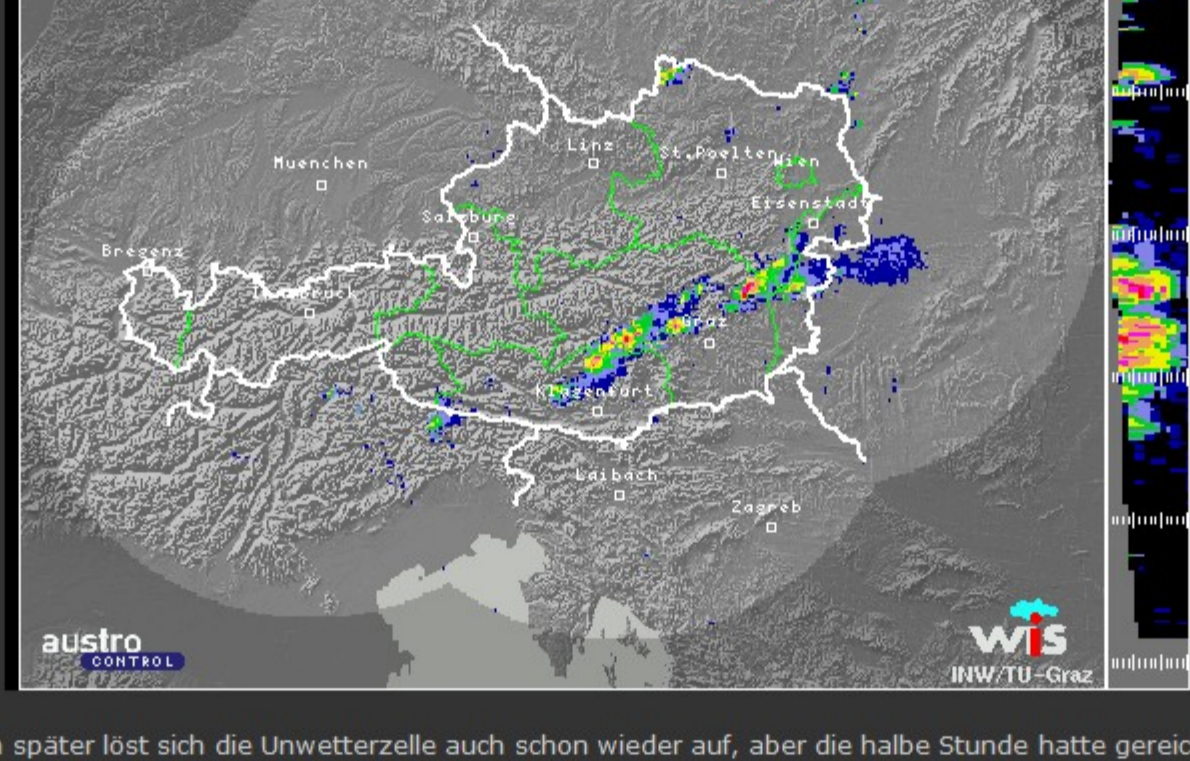
Zehn Minuten später - noch immer ist ein schönes Hook in der Aufsicht (der Tornado haucht gerade sein Leben aus) zu erkennen, zudem sieht man jetzt auch noch ein schwaches BWER im Schnitt:

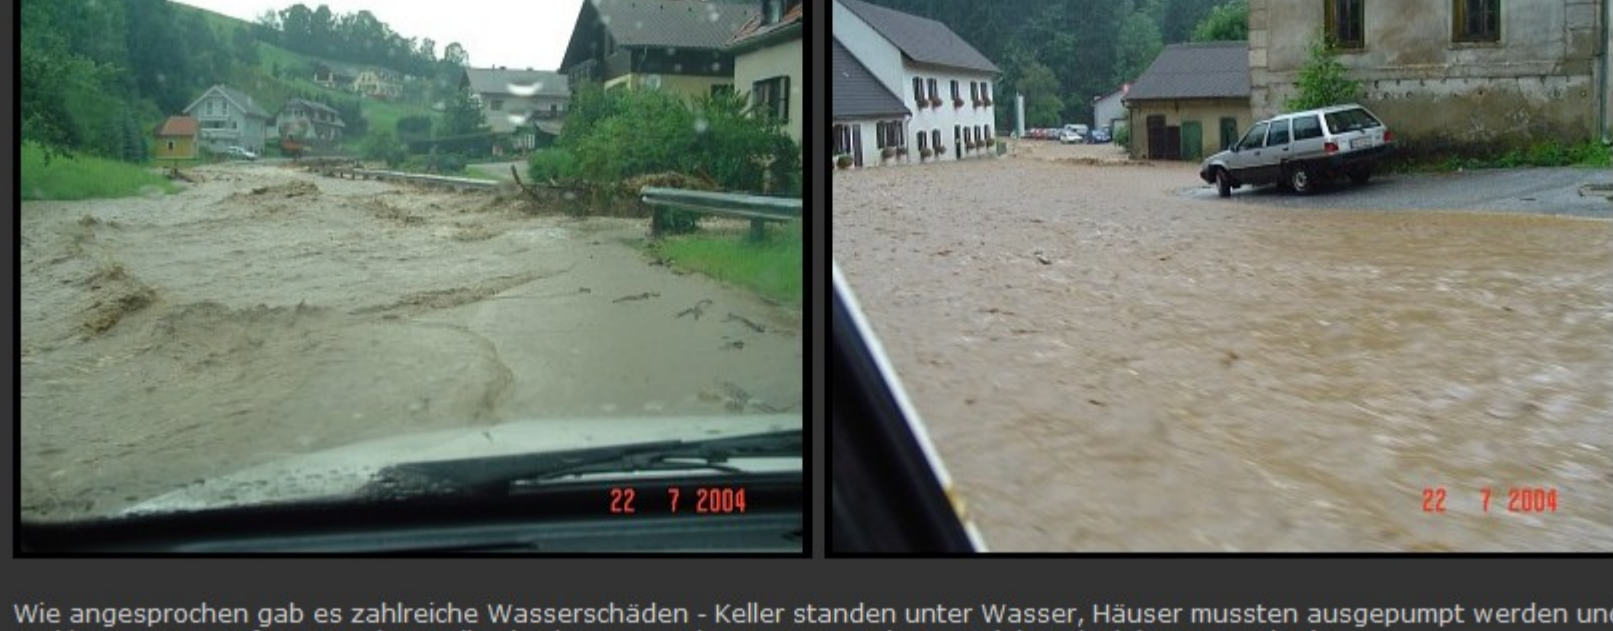
Schäden gab es aber nicht nur durch den Sturm, sondern auch durch eine durch den Starkregen ausgelöste Blitzflut, die den Ort Voraui teilweise unter Wasser setzte - hier einige beeindruckende Fotos der Feuerwehr Voraui während der "Sintflut":

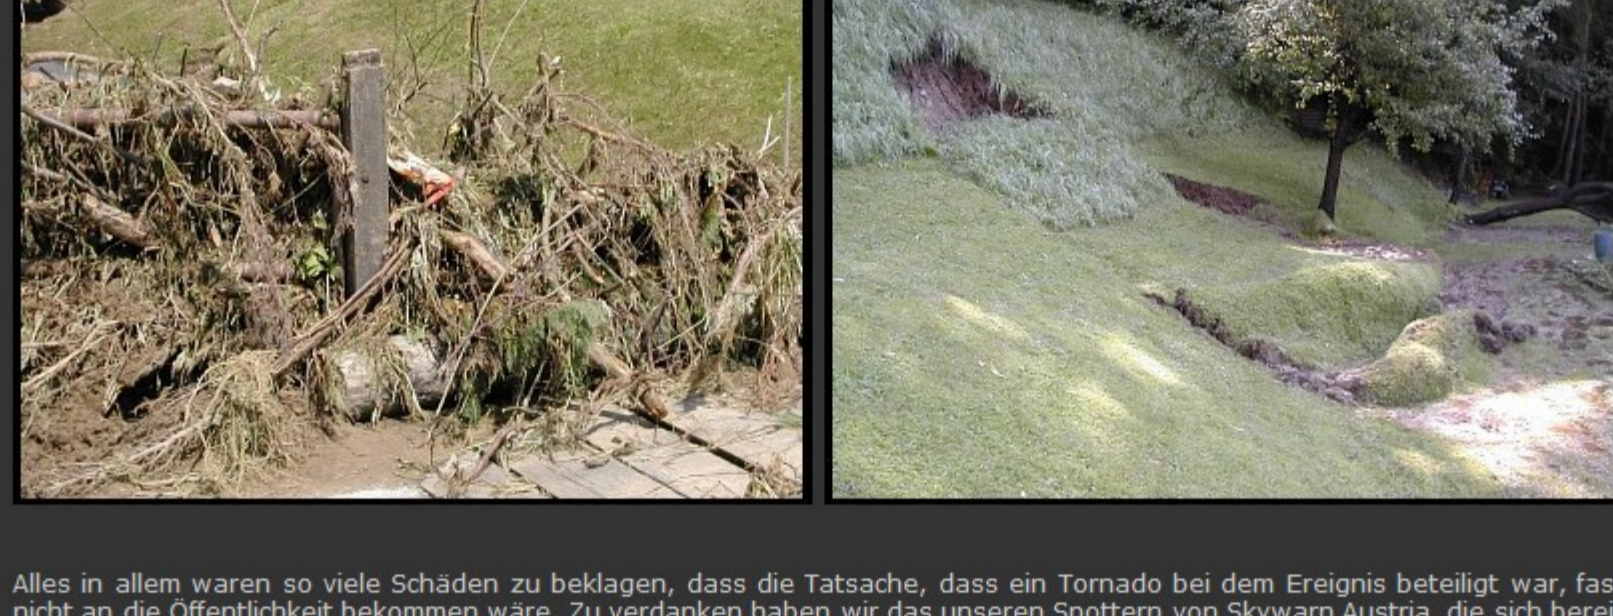
Wie angesprochen gab es zahlreiche Wasserschäden - Keller standen unter Wasser, Häuser mussten ausgepumpt werden und Verklausungen entfernt werden. Teilweise kam es auch zu Hangrutschungen (ein Beispiel unten rechts):

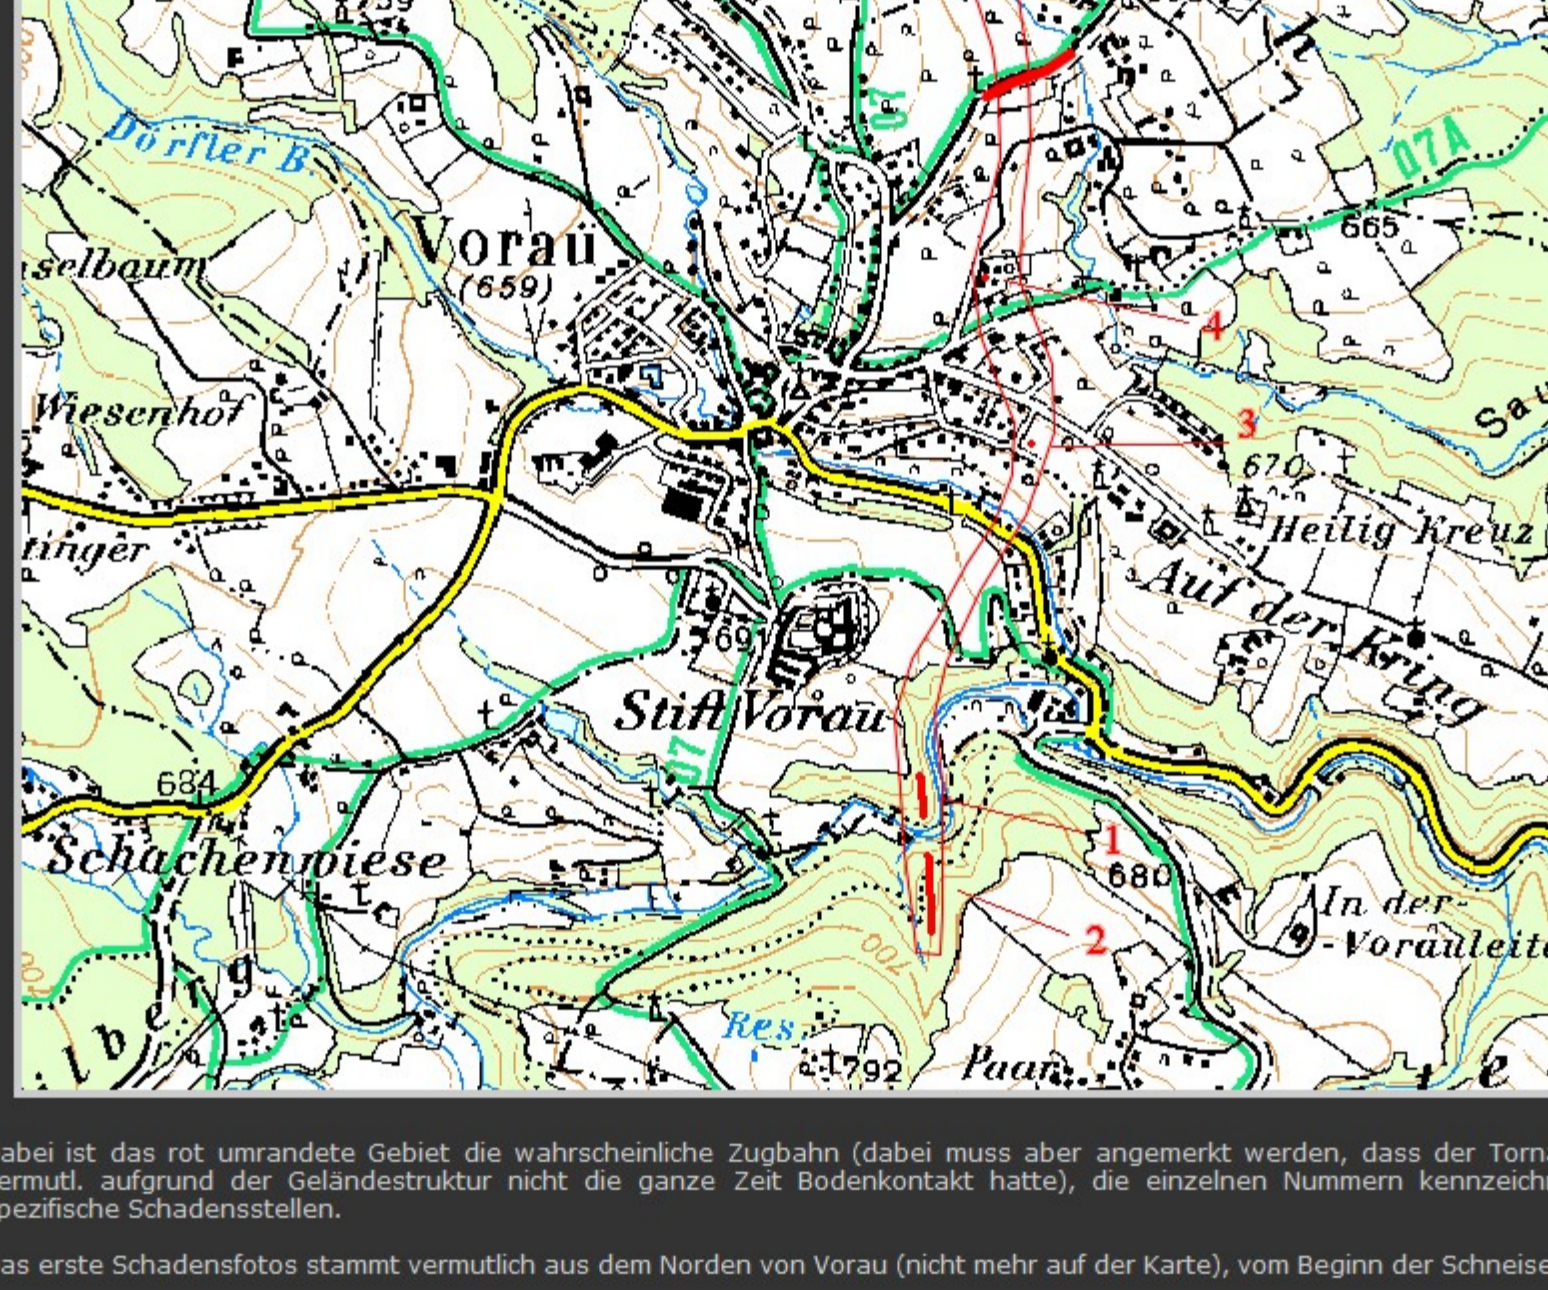
Dabei ist das rot umrandete Gebiet die wahrscheinliche Zugbahn (dabei muss aber angemerkt werden, dass der Tornado vermutlich, aufgrund der Geländestruktur nicht die ganze Zeit Bodenkontakt hatte), die einzelnen Nummern kennzeichnen spezifische Schadensstellen.

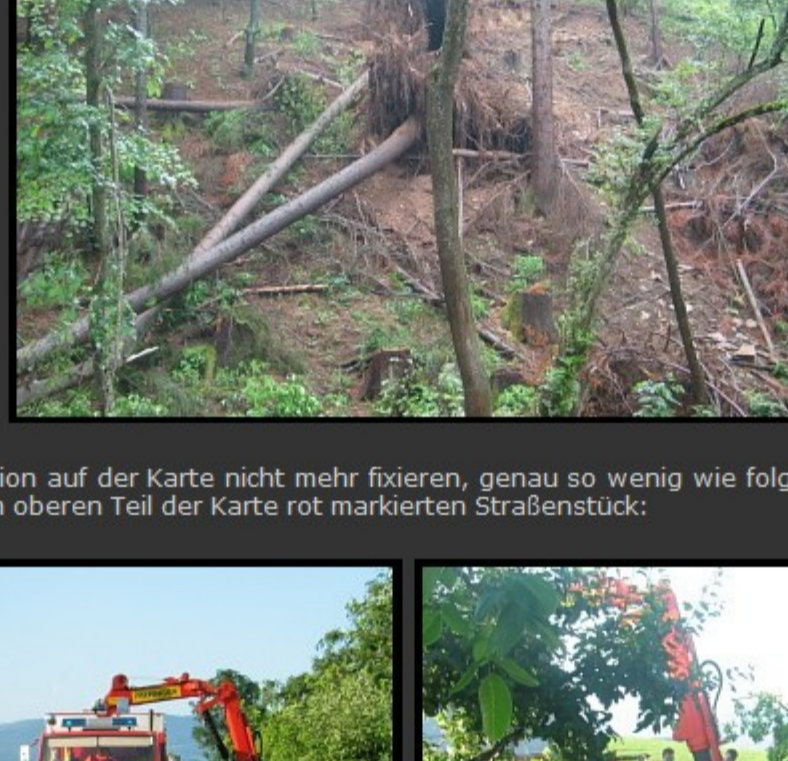
Das erste Schadensfotos stammt vermutlich aus dem Norden von Voraui (nicht mehr auf der Karte), vom Beginn der Schneise:

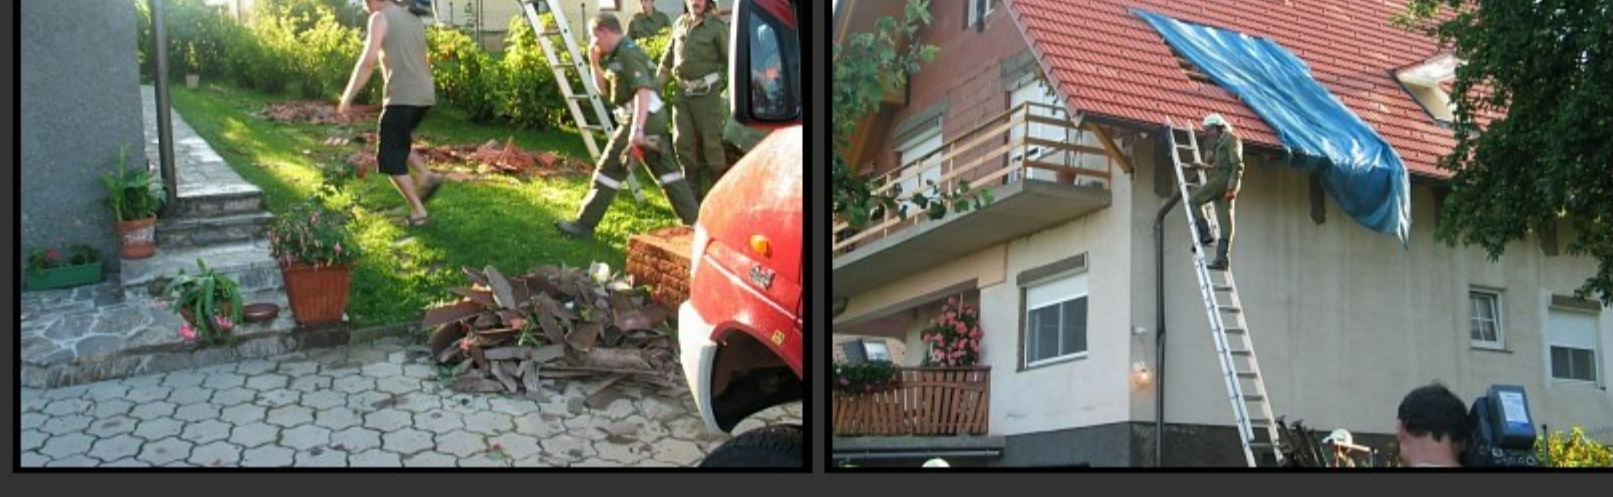
Nun aber zu den gesicherten Stellen - bei Punkt 4 gab es zum Teil beträchtliche Schäden an Hausdächern und Fassaden, wie hier zu erkennen ist:

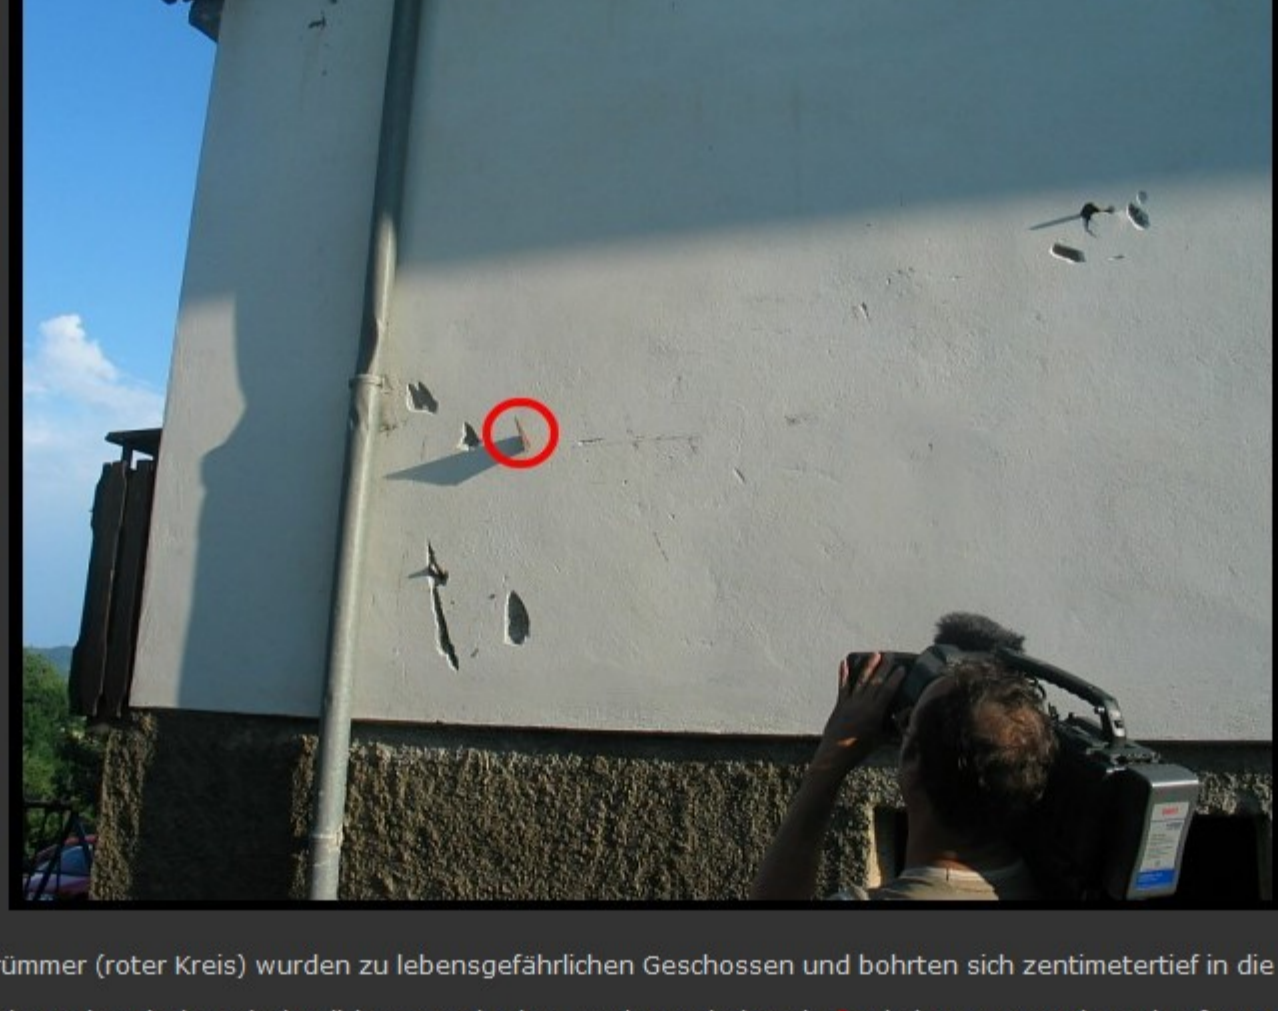
Trotzdem alles nur Anzeichen auf einen mittleren bis vielleicht starken F1 - auch diese Schäden, so spektakulär sie auch anmuten - lassen sich schon mit hoch F1 erklären:

Kleine Holztrümmer (roter Kreis) wurden zu lebensgefährlichen Geschossen und bohrten sich zentimetertief in die Hausfassade.

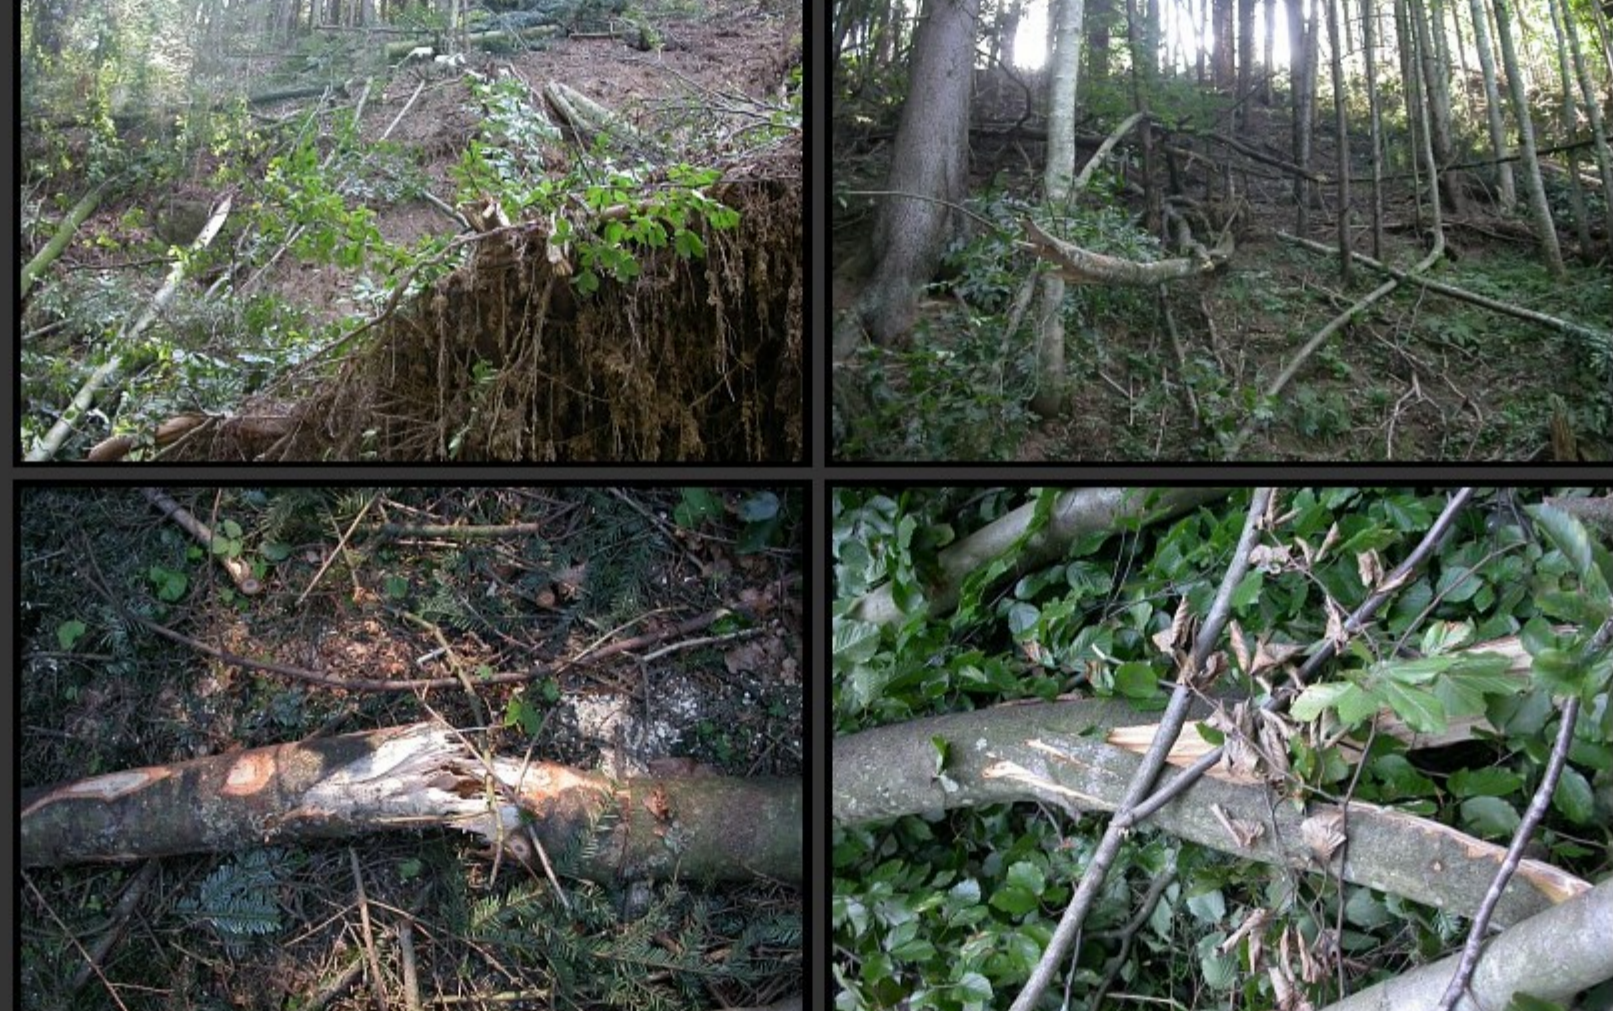
Bei Punkt 2 gab es die erste deutliche Schneise im Wald - auf einem Hügelabhang wurden in einer schmalen Schneise zahlreiche zahlreiche Bäume, sowohl Laub- als auch Nadelhölzer, gebrochen oder enturzelt:

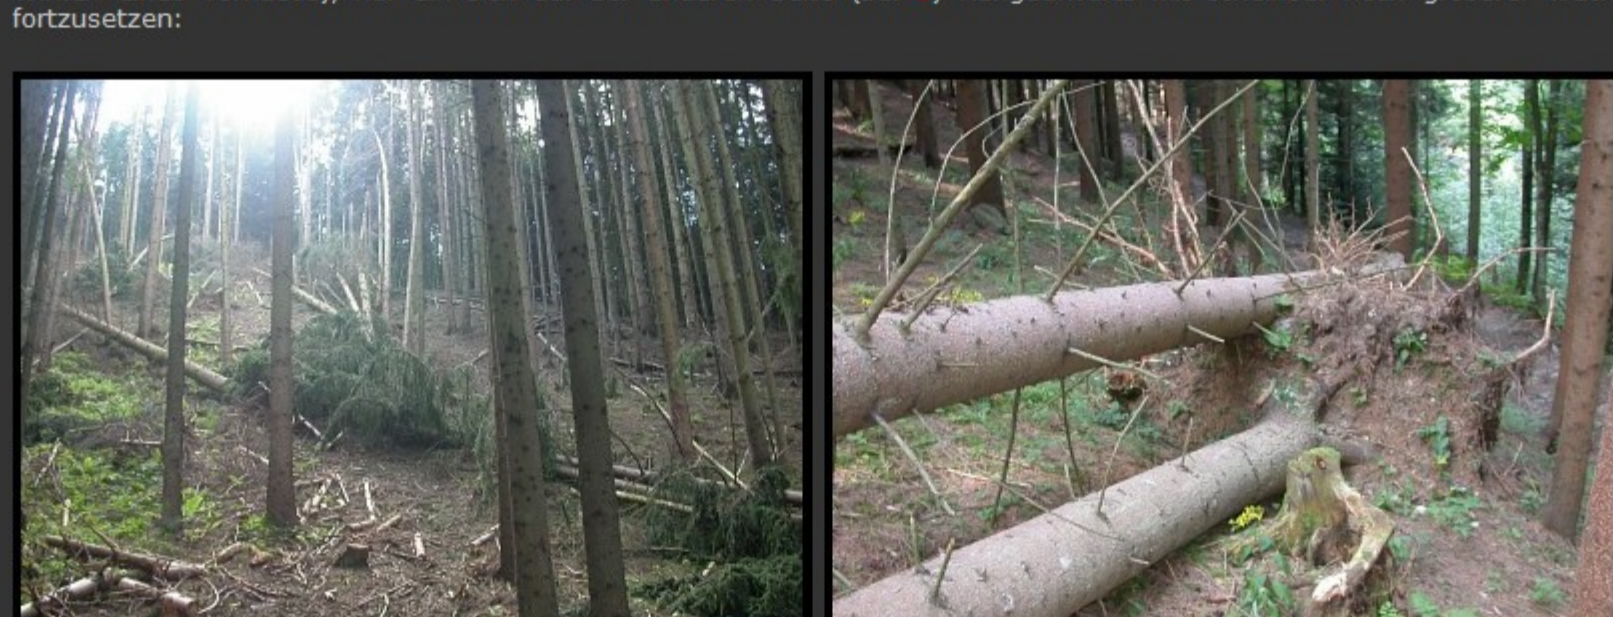
Einige Meter vor dem Talgrund brach die Schneise dann wie abgeschnitten ab (ebenfalls ein deutliches Anzeichen des Wirkens eines Tornados), nur um sich auf der anderen Seite (bei 3) hangaufwärts nach scheinbar noch größerer Wucht fortzusetzen:

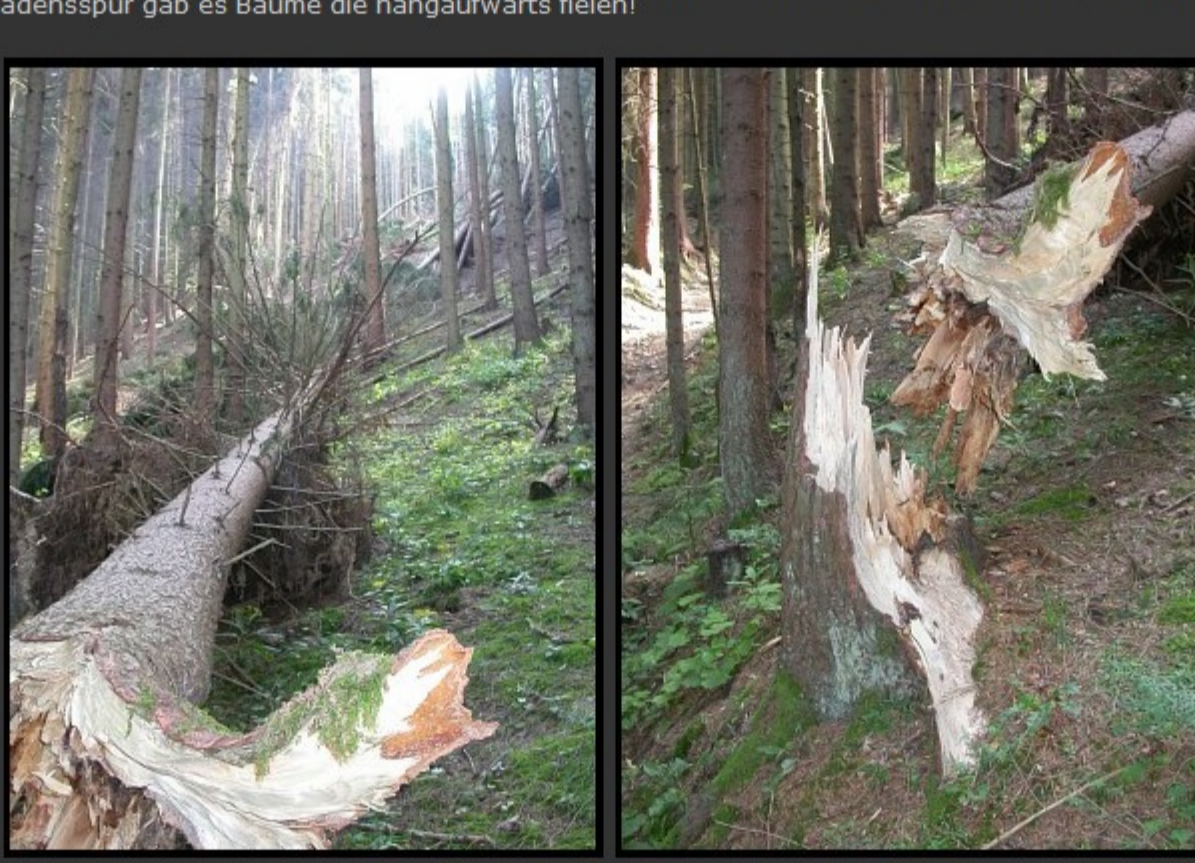
Auch diese Schneise war kaum größer als 100x20m, aber zeigt in seiner Vollständigkeit beispielhaft die gewaltige, aber eng begrenzte Kraft des Tornados. Die Fallrichtungen waren in den Schneisen komplett unterschiedlich - selbst in der hangabwärts gerichteten Schadensspur gab es Bäume die hangaufwärts fielen!

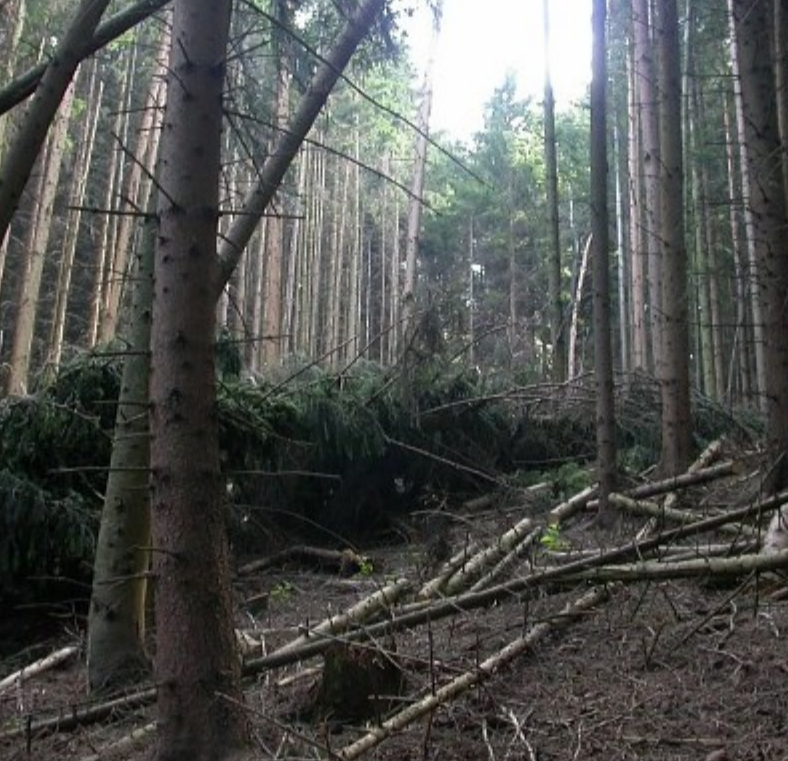
Baumwipfel und Holzteile fanden sich noch in erheblicher Entfernung zum eigentlichen Schadensfeld - die Großtrombe hatte die Trümmer zum Teil über 100m weiter vertragen. Zahlreiche Bäume erhielten durch den plötzlichen, starken Wind auch irreparabile Druckschäden, wie es auf dem oberen Bild zu erkennen ist.
