Tornado in Weitensfeld/Gurktal/Kärnten am 11. März 2006

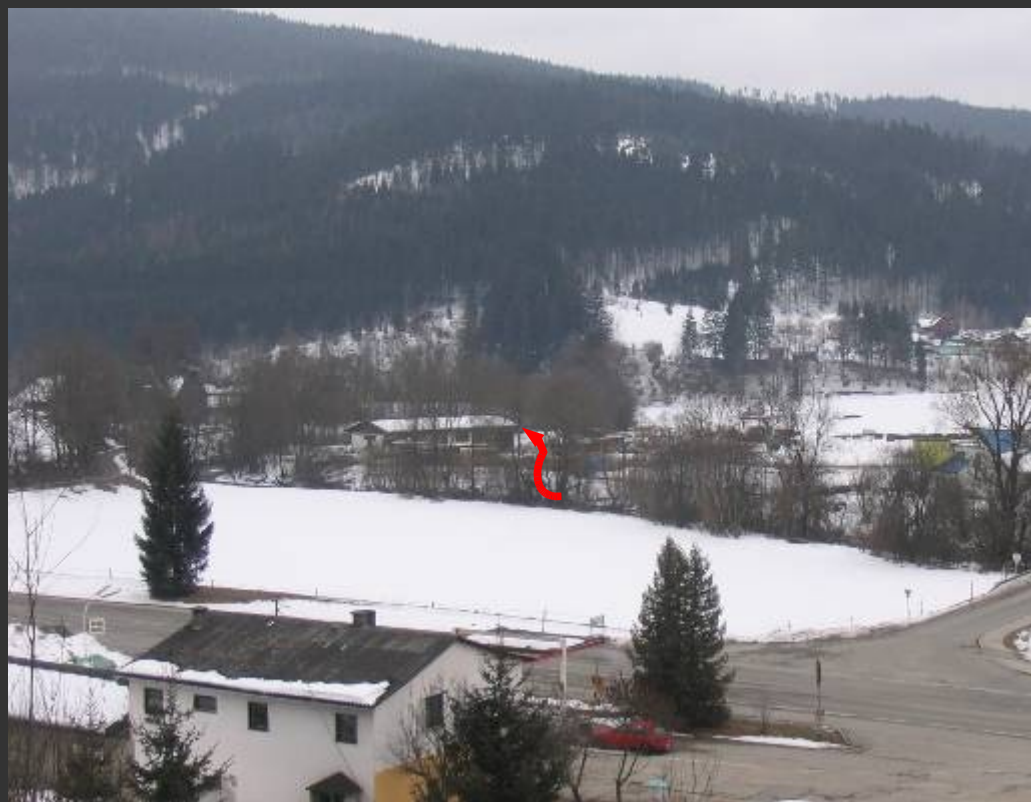
Bild 1: Blick von einem nahe gelegenen Hügel auf das betroffene Gelände. Blickrichtung SO. Die Baumreihe im Mittelteil markiert die Gurk. Dahinter, teilweise von Bäumen verdeckt, ist das Gebäude der Gemeindestraßenmeisterei sichtbar. Der rote Pfeil zeigt die ungefähre Zugbahn bzw. bekannte Schadensschneise des Tornados.

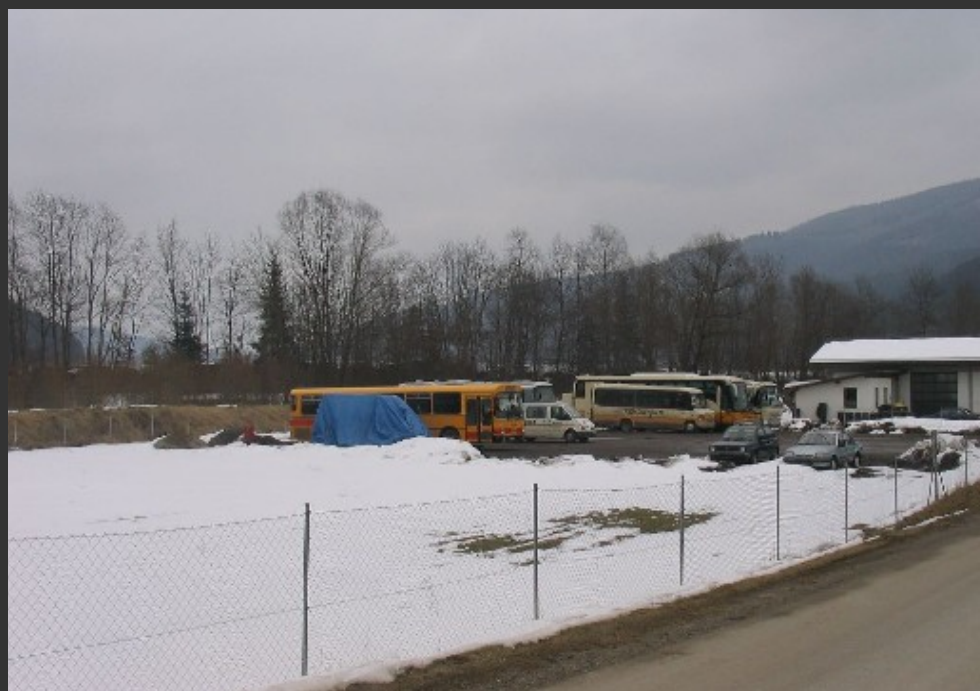
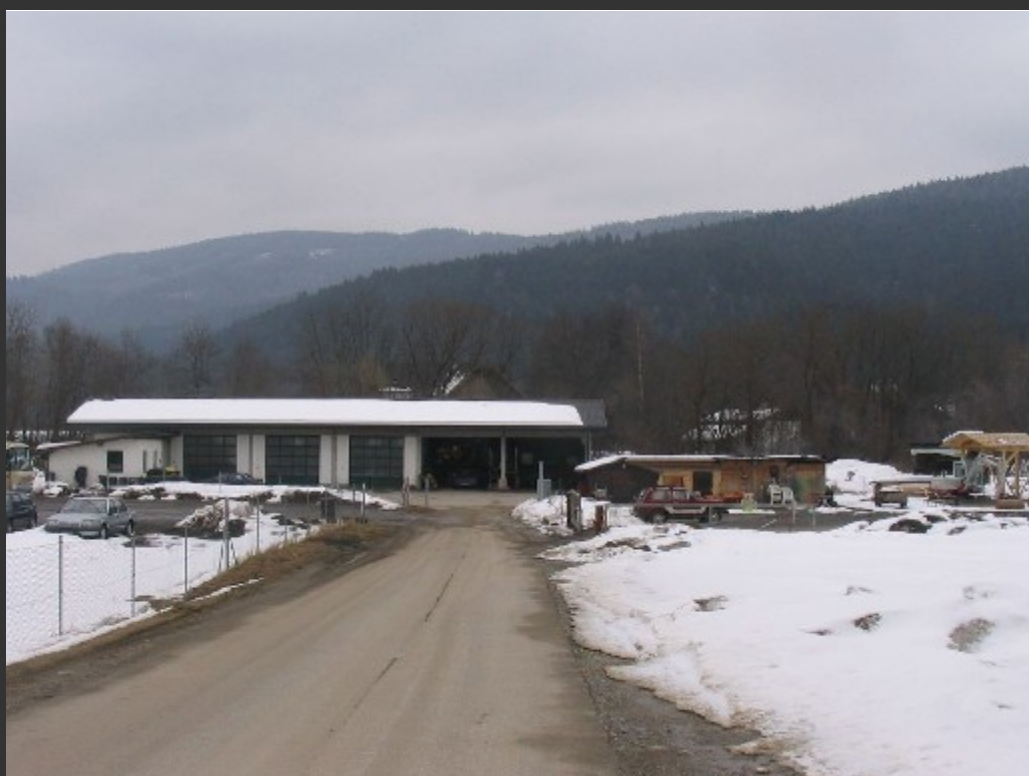
Bild 2 und 3: Blickrichtung O. Die vermutete NNW-SSO-Zugbahn des Tornados erstreckt sich vom linken Rand auf Bild 2 (Baumreihe neben der Gurk) bis zur Schüttung, zu sehen rechts auf Bild 3, zwischen den beiden Holzhäusern. Die Gesamtlänge der bekannten Schadensfläche dürfte demnach im Bereich von 80-100m liegen.

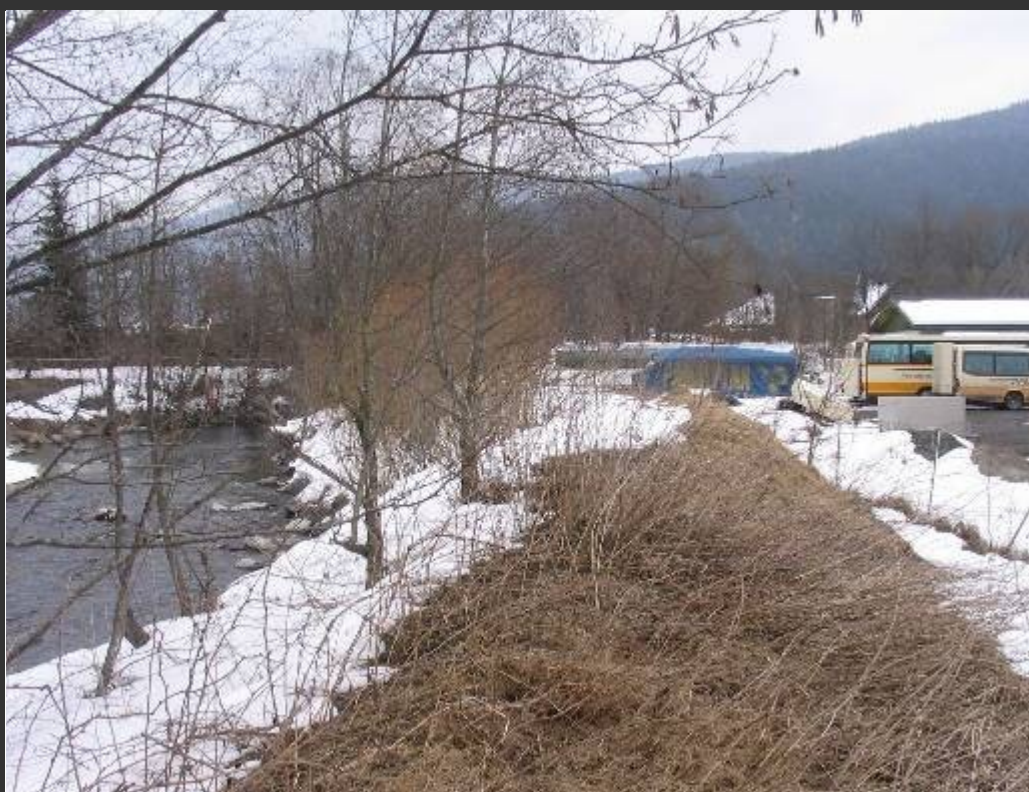
Bild 4: Schüttung (Schutzwall) neben der Gurk, Blickrichtung OSO; Vermutlich erst in diesem Bereich kam es zum Touch down. Rechts im Hintergrund ist ein Teil des Busbetriebsareals, sowie des Straßenbetriebsgebäudes der Gemeinde zu sehen.

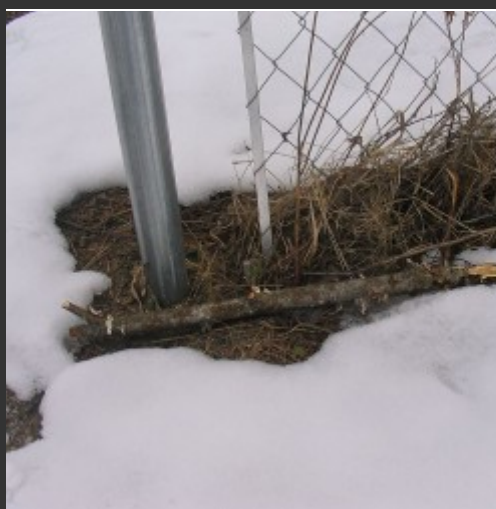
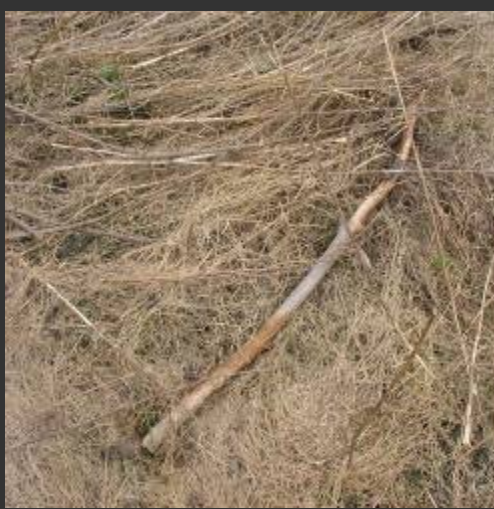
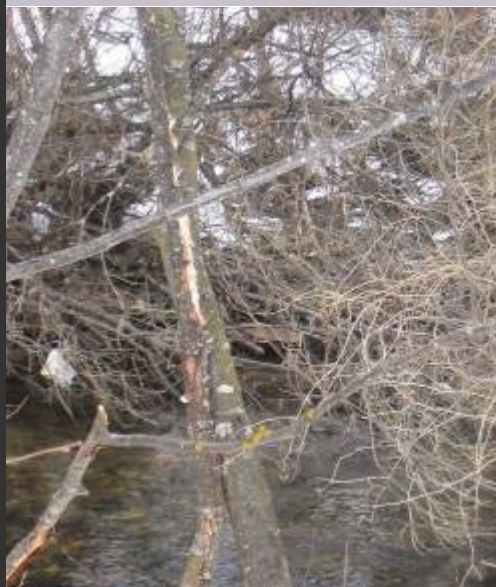
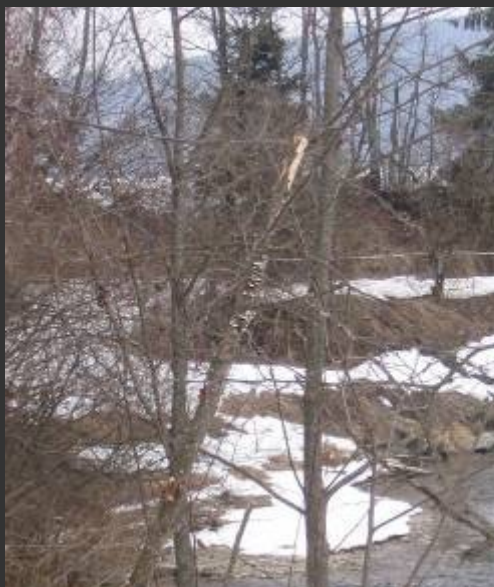
Bild 5-8: Abgebrochene oder beschädigte Äste (Durchmesser 2-4cm) am Fuß des Schutzwalls. Beide lagen quer zur vermeintlichen Zugrichtung des Tornados. Die Äste waren von minderer Vitalität.

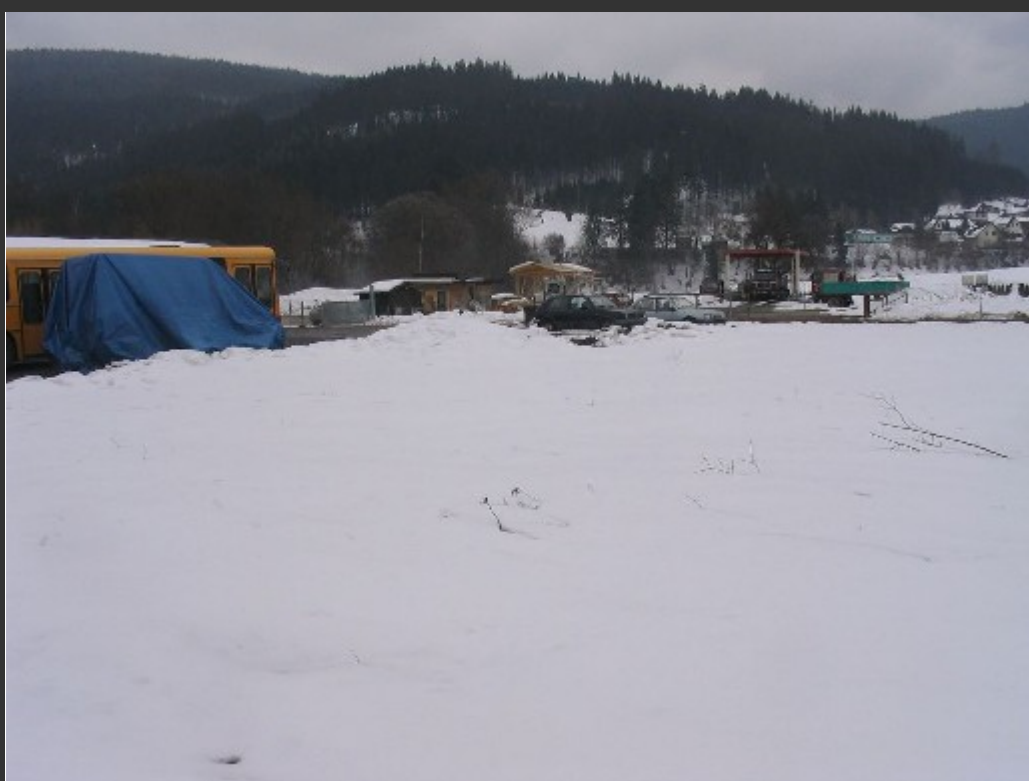
Bild 9: Blickrichtung SSO. Betriebsareal des Busunternehmens. Aufgenommen vom Schutzwall. Unter der blauen Plane ist der stark beschädigte Kleinbus. Die Äste Im Vordergrund weisen leicht Richtung Zugbahnmittelpunkt.

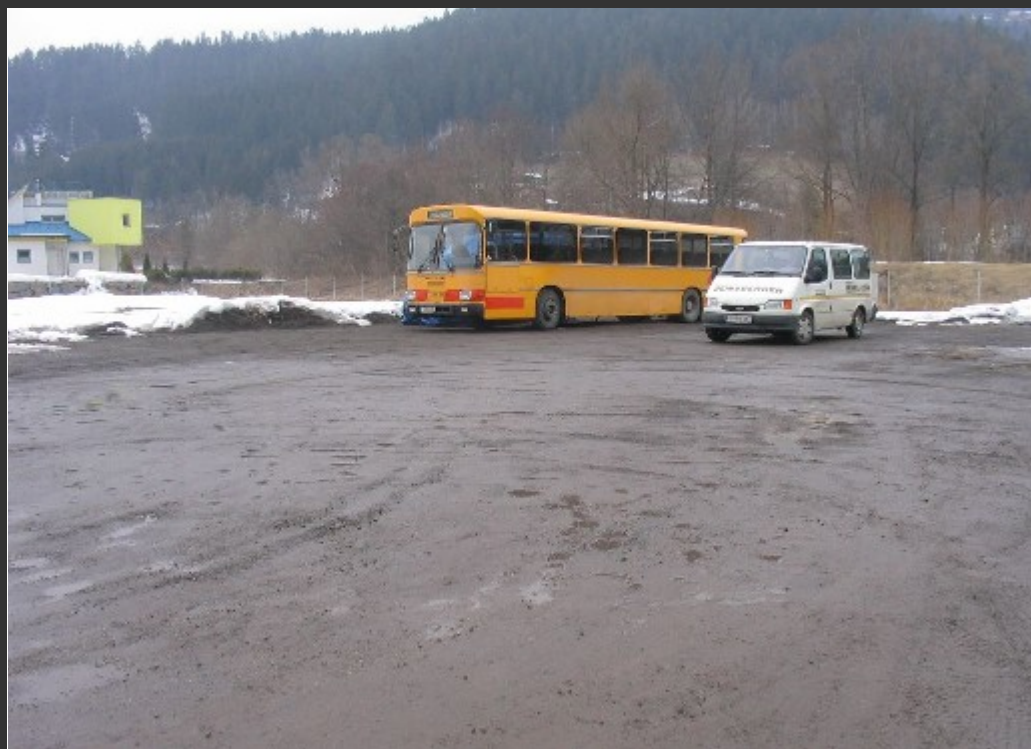
Schäden: Ein Schülerbus (11 Jahre alt, ca. 2t Leermasse) wurde „aufgerichtet“ (auf Heck), mind. einmal um die eigene Achse gedreht und ca. 11m weit getragen, dabei beschädigte er zwei weitere Autos an der Seite (je ca. 2000-3000 EUR Schaden). Das Fahrzeug wurde laut einigen Augenzeugen angeblich 2-3m angehoben. Ein Zählerkasten wurde aus der Verankerung gerissen. Eine Holzpalette (20-25kg) wurde 30m hoch angehoben und über zwei Fahrzeuge geschleudert. Eine weitere Palette wurde angeblich über 100m in die Höhe gesaugt und bis heute nicht gefunden. Mehrere größere Stücke Abfall (aus Metall/Holz) wurden aus einem Container, welcher am Rand der Zugbahn stand, gesaugt und 30-50m weit getragen (z. B. Alu-Fensterrahmen, Holzrahmen, Metallteile (<math><1\text{m}^2</math>)). Von den Sträuchern und Bäumen am nahegelegenen Schutzwall wurden Äste abgebrochen (bis 5cm

Bild 10: Betriebsareal, auf dem der Großteil der Schäden auftrat; hinter dem gelben Schulbus steht - mit Plane abgedeckt, kaum sichtbar - der besagte Bus. Am Tag des Tornados stand dieser zirka zwischen dem gelben und weißen Kleinbus. Durch den Tornado wurde er am Heck aufgerichtet, etwa zwei Meter vom Boden angehoben, mindestens einmal um die eigene Achse gedreht und ungefähr 20m in Richtung S-SO getragen (Richtung Bildvordergrund). Dabei beschädigte er zwei weitere Autos an den Seiten.

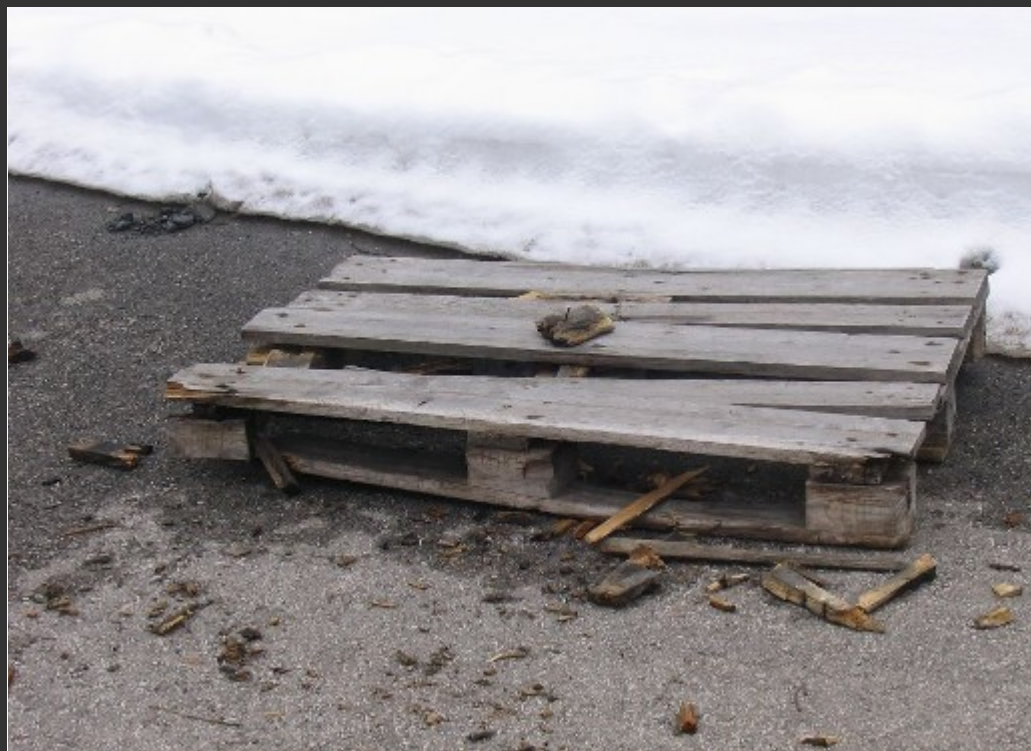
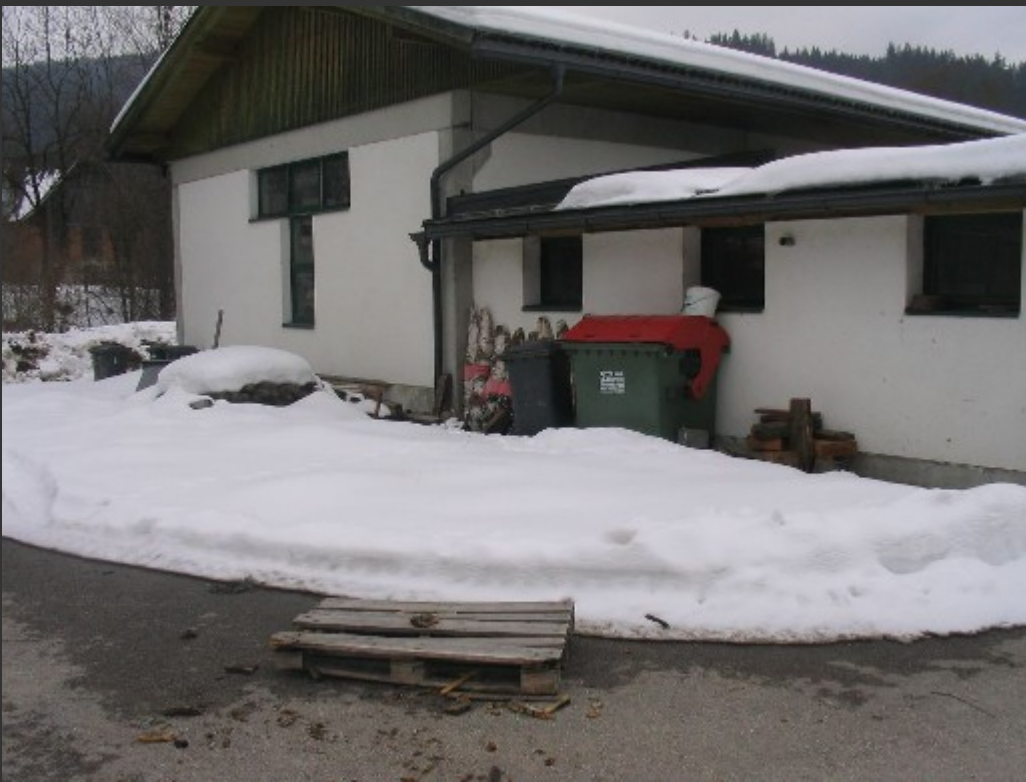
Bild 11 und 12: Beschädigte Palette (ca. 25kg). Die auf den Bildern sichtbare Position entspricht nicht der nach dem Tornado, aus technischen Gründen wurde die Palette rund zwei Meter versetzt. Im Zuge des Tornados wurde sie ca. 30m angehoben und über 2 Fahrzeuge geschleudert, wobei die gesamte Verfrachtdistanz und -richtung nicht bekannt sind (mindestens aber 15m). Eine weitere Palette wurde angeblich über 100m angehoben und ist bis heute nicht wieder aufgetaucht.

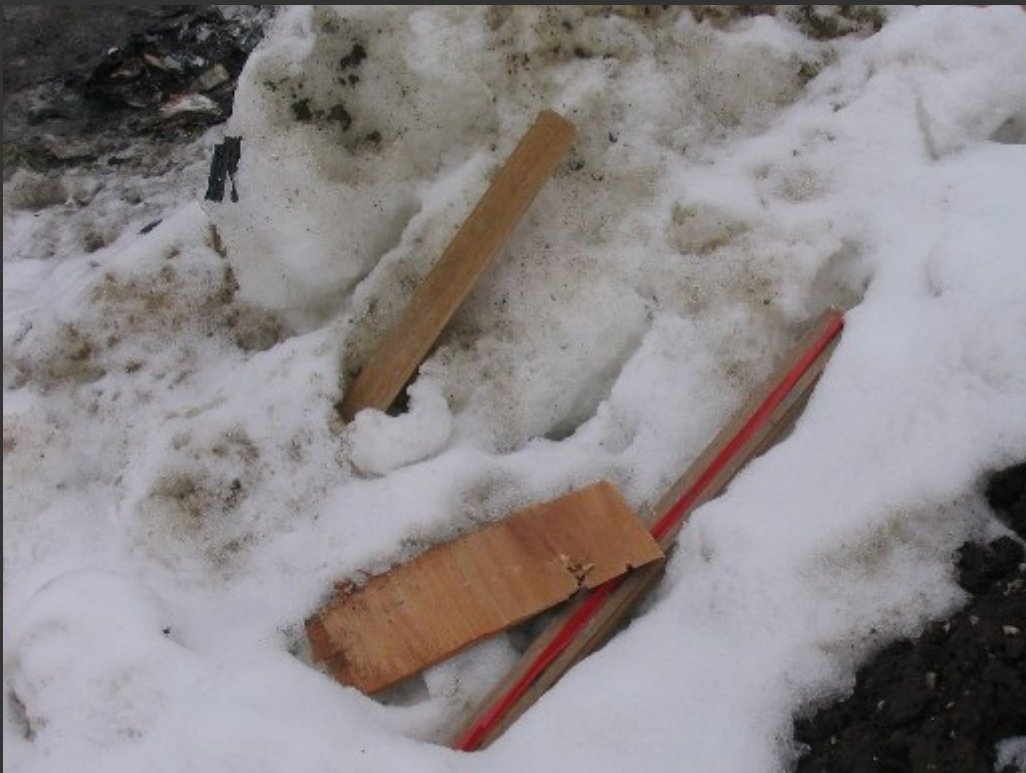
Bild 13: Holzstücke ca. 10m südlich des Gebäudes auf einer Schüttung (Höhe 2-3m). Die Größe der Teile variiert zwischen 20 und 50cm. Diese wurden aus den Containern, zu sehen auf Bild 17, die nordnordwestlich auf der anderen Seite des Gebäudes stehen, gehoben (Entfernung: 40-50m).

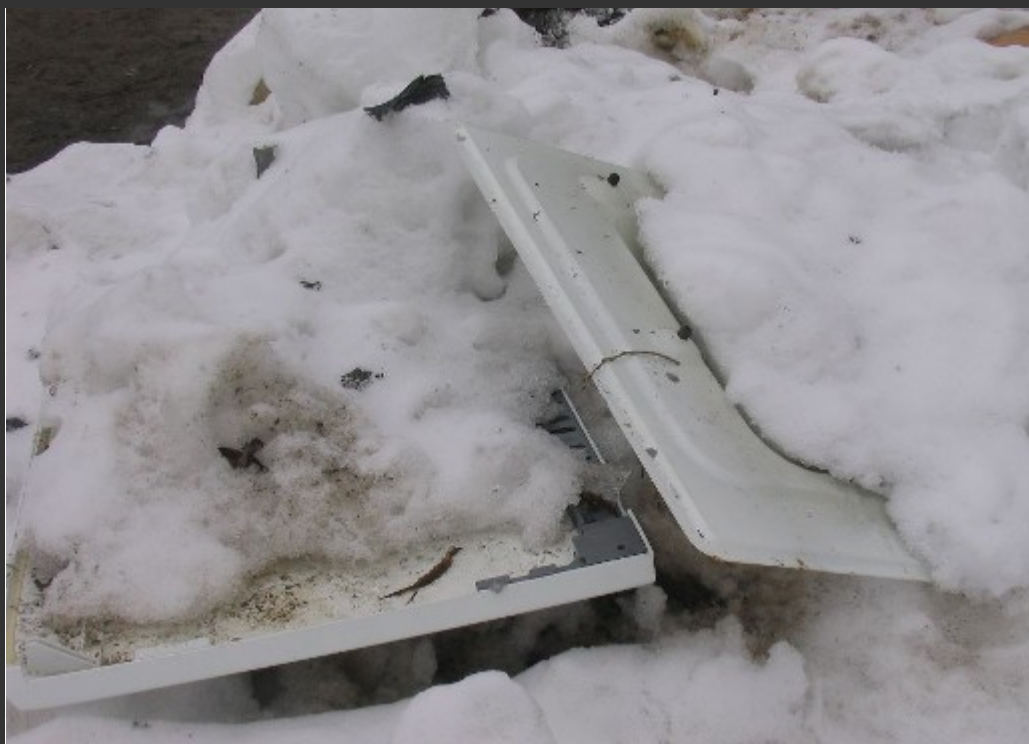
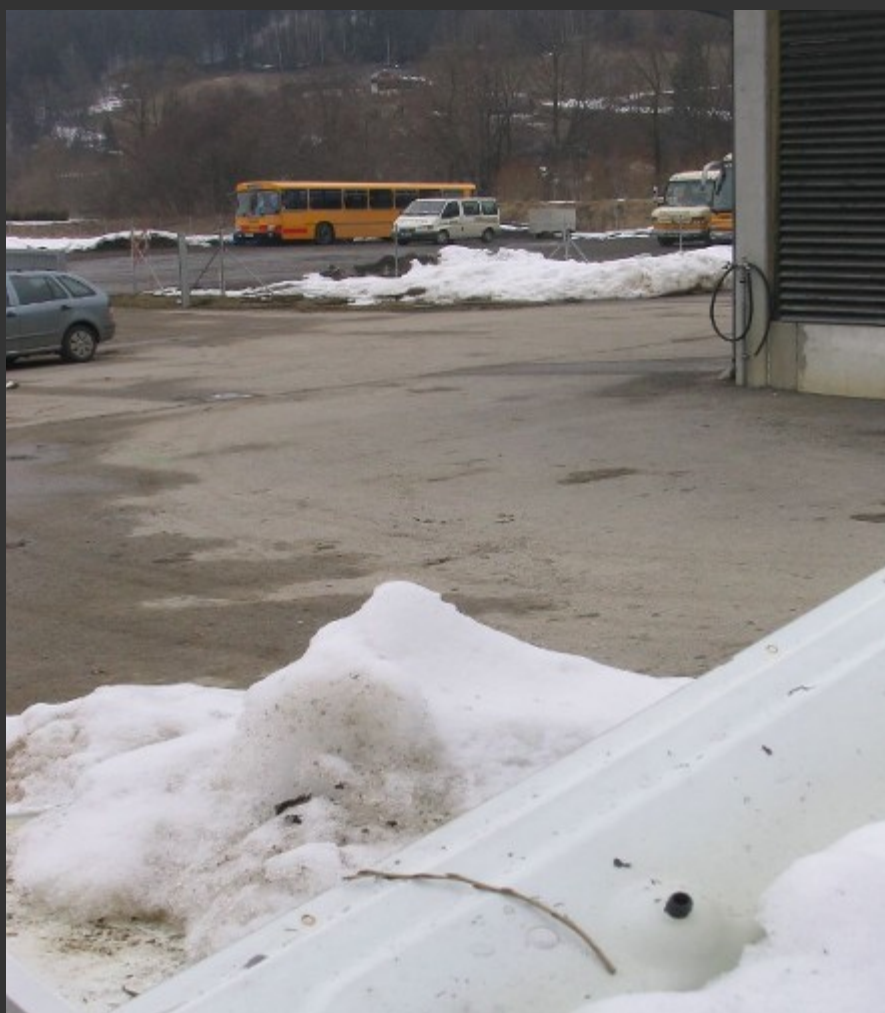
Bild 14 und 15: Vermutlich Teile eines davongetragenen Haushaltsgerätes (Masse unter 5kg), siehe Beschreibung zu Bild 13.

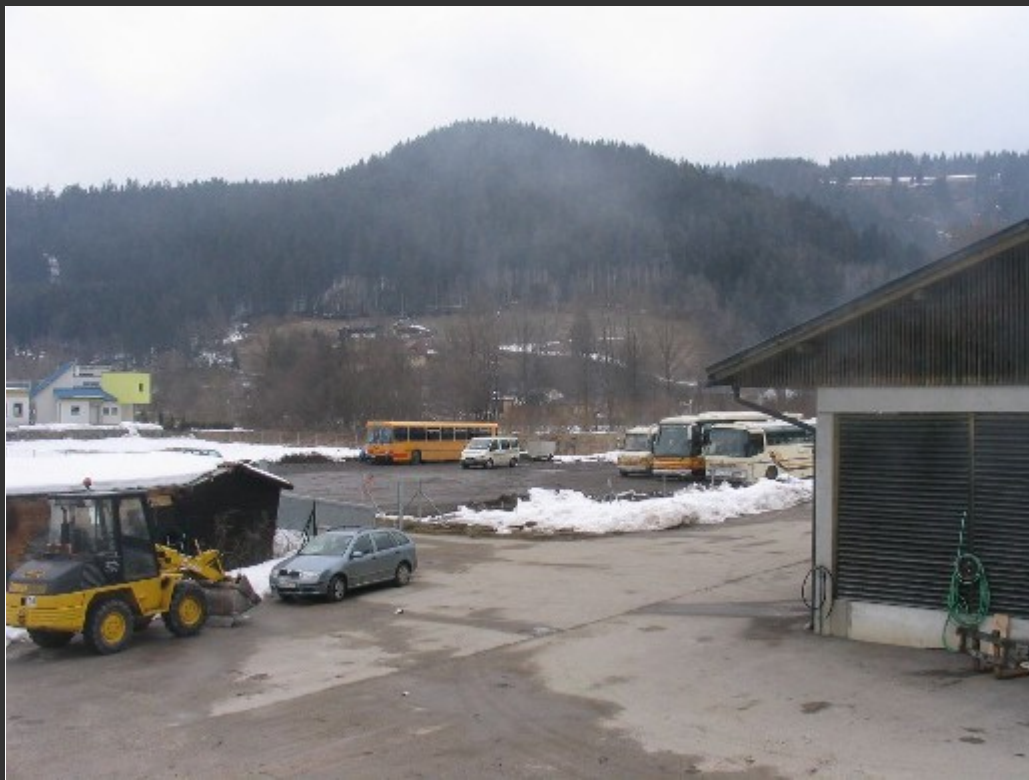
Bild 16: Blickrichtung NW, aufgenommen von der Schüttung, wie bei Bild 12 beschrieben. Es ist nahezu der gesamte betroffene Bereich sichtbar. Im Vordergrund rechts ist das Betriebsgebäude der Gemeinde zu sehen. Im Hintergrund das Betriebsgelände des Busunternehmens; die dahinter sichtbare Baumreihe markiert den Lauf der Gurk. Blickrichtung gegen die vermutete Zugrichtung des Tornados.

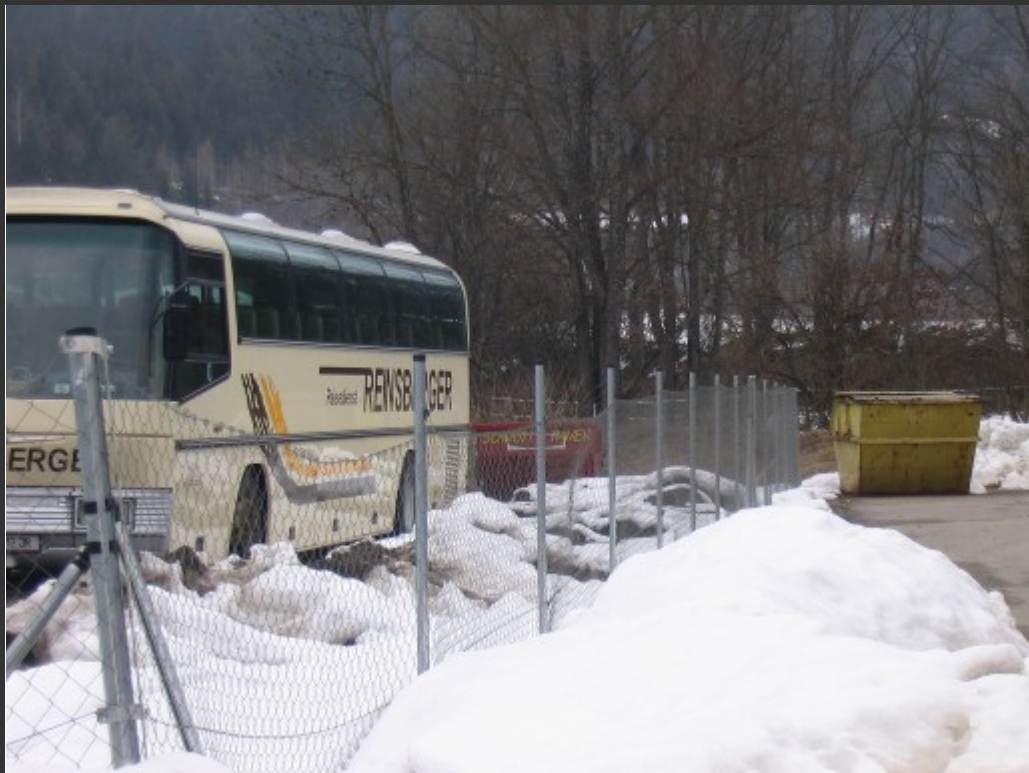
Bild 17: Die bereits angesprochenen Container. Sie liegen beide vor dem Schutzwall (der durch Bäume hinter den Containern markiert ist). Die angesprochenen Holz- und Metallteile wurden aus dem roten Container (dem hinter dem Zaun) und einem anderen, der am 11.3. vor dem auf dem Bild sichtbaren gelben Metallbehälter stand, gehoben. Neben den erwähnten Trümmern wurde auch ein Alu-Fensterrahmen vom Tornado mitgerissen, allerdings ist über diesen nichts Näheres bekannt.

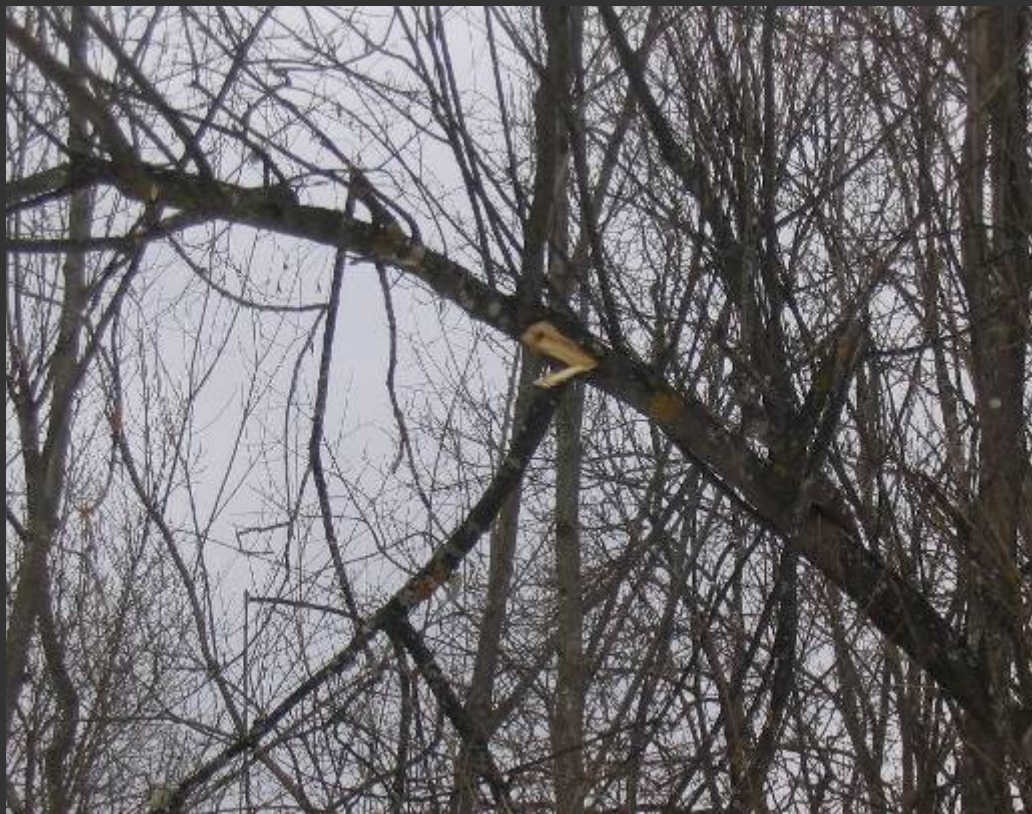
Bild 18.: Gebrochener Ast (Durchmesser 5cm) am SSO-Ende der Zugbahn, neben der Gurk, die ebenfalls hinter einer Schüttung liegt.
