Nun zu einer kurzen Schadensanalyse anhand der verfügbaren Schadensbilder (sämtliche Fotos © 2005 Hr. Rebler / Fa. Fetter).

Fazit: vermutlich durch einen aggressiven Downdraft eines Impulsgewitters heruntergemischte bzw. verstärkte Jet-Winde im mittleren Niveau, sorgen für einen mittelschweren, lokalen Downburstschaden, der glücklicherweise ob des späten Sonnabends keine Verletzte forderte.

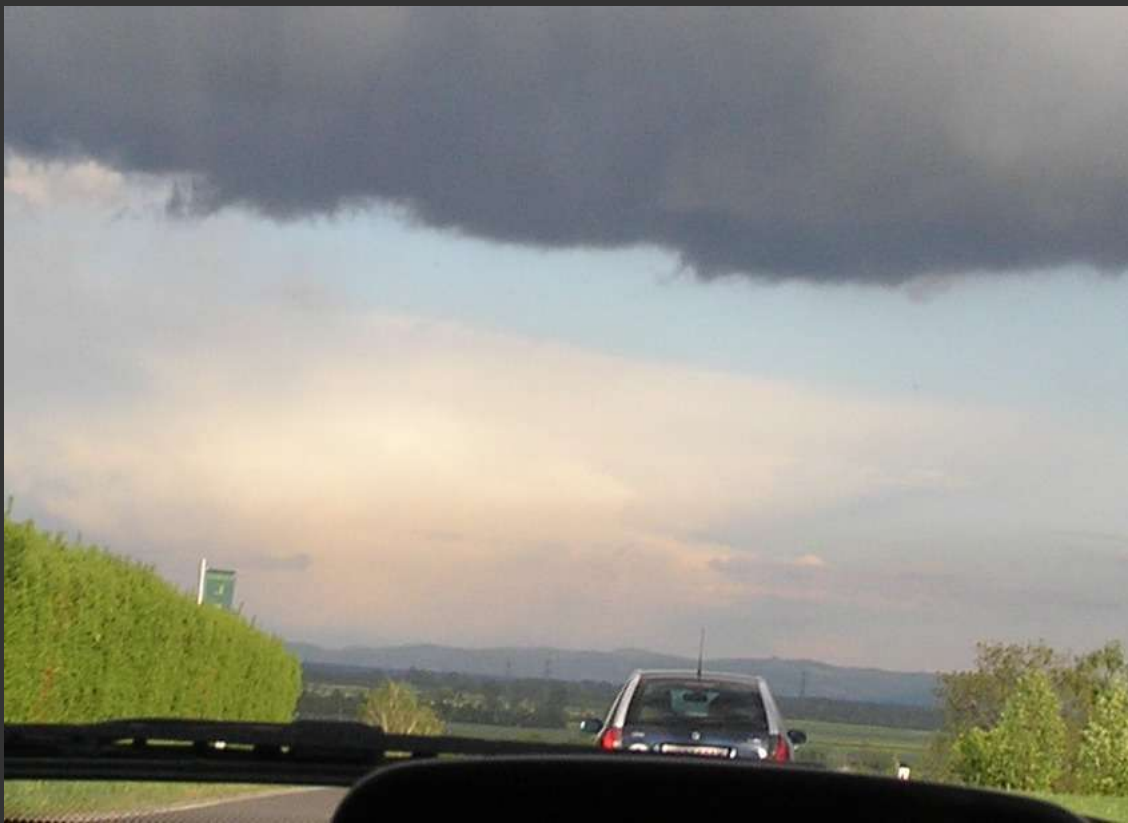
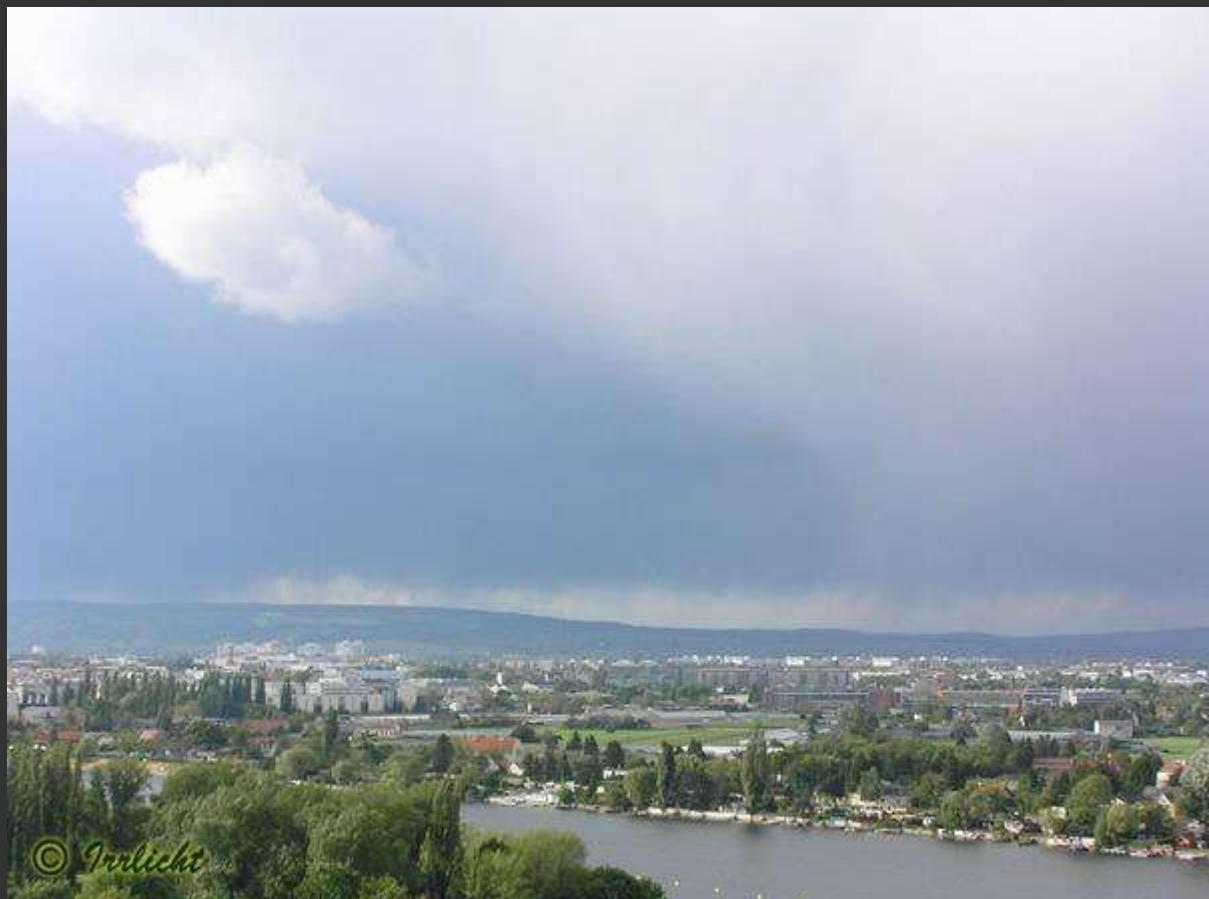
Unglücklicherweise wurden zwar die Schauerzellen vor und nach dem Schwergewitter von Skywarn Austria Spottern erfasst, die entscheidende Zelle wurde aber nur am Rande dokumentiert – hier dennoch zwei Eindrücke: Nr.1 wurde gegen 1750h aus dem Raum Krems Richtung Westen geschossen, Nr.2 kurz nach 1800h von Wien aus nach Norden (Fotos © 2005 Skywarn Austria):

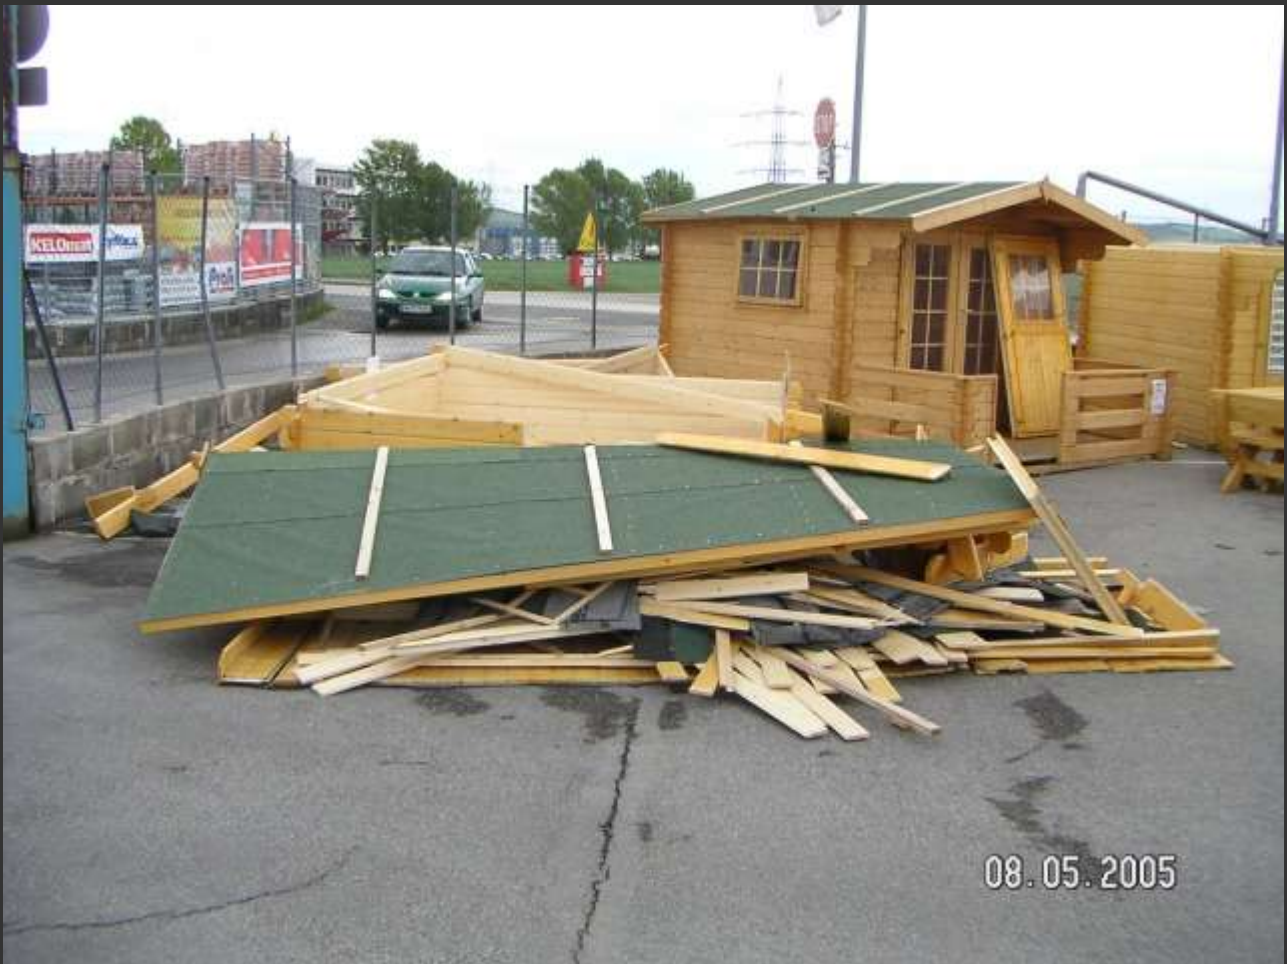
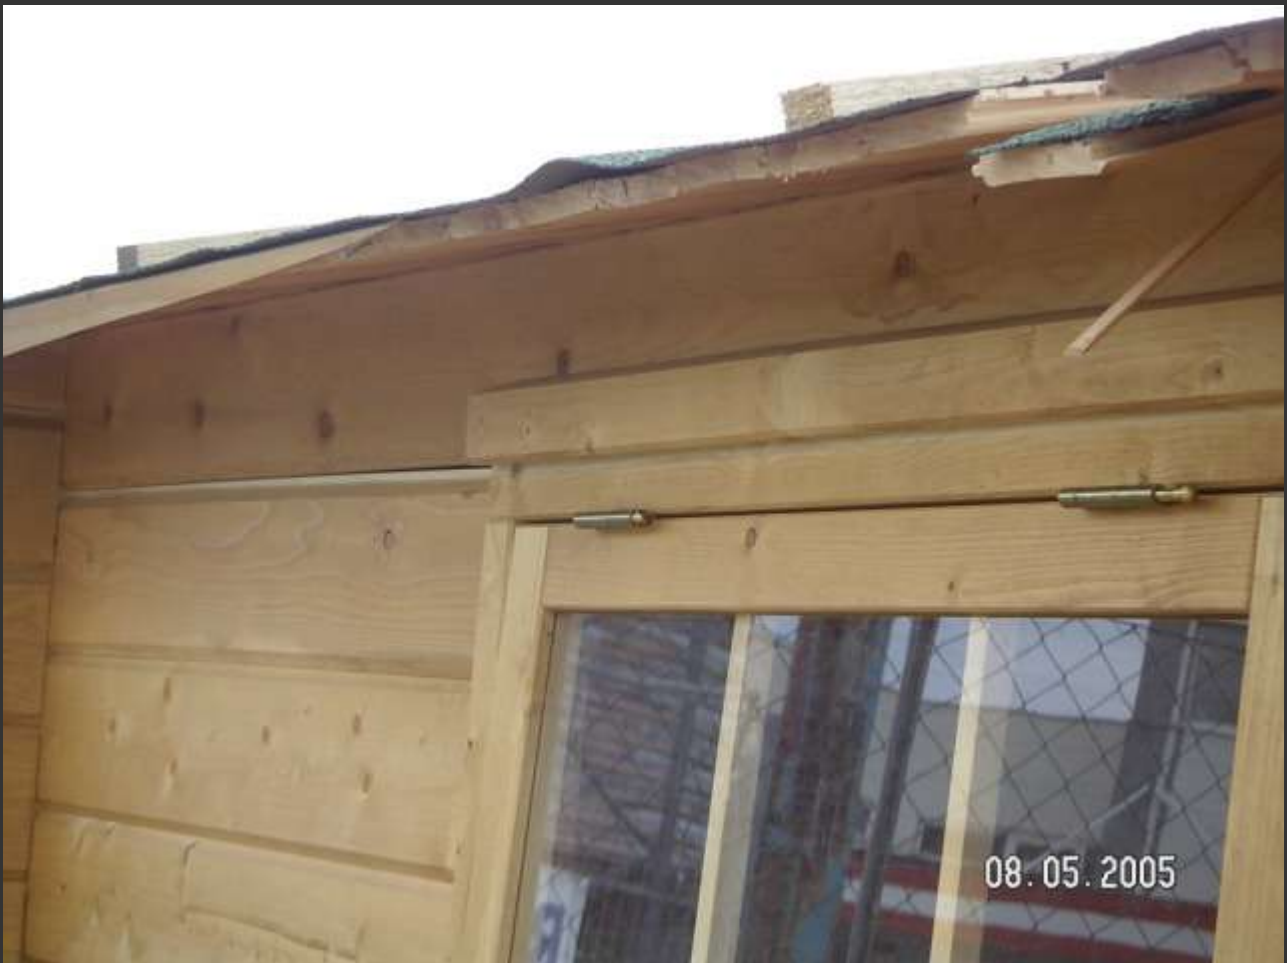
Die erste Gartenhütte brach vollständig zusammen, bei der zweiten (unteres Bild) wurde lediglich der Oberteil leicht angehoben:

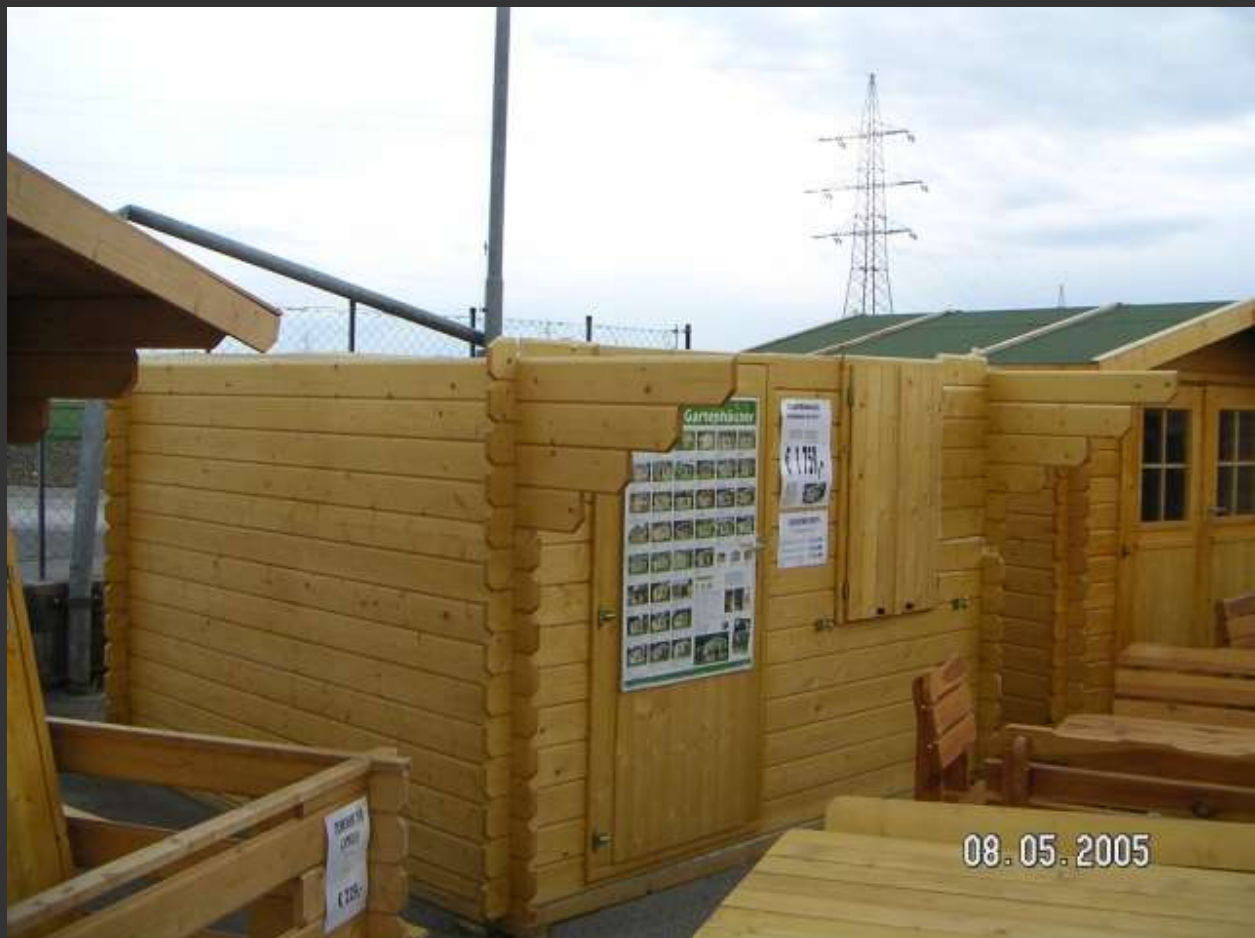
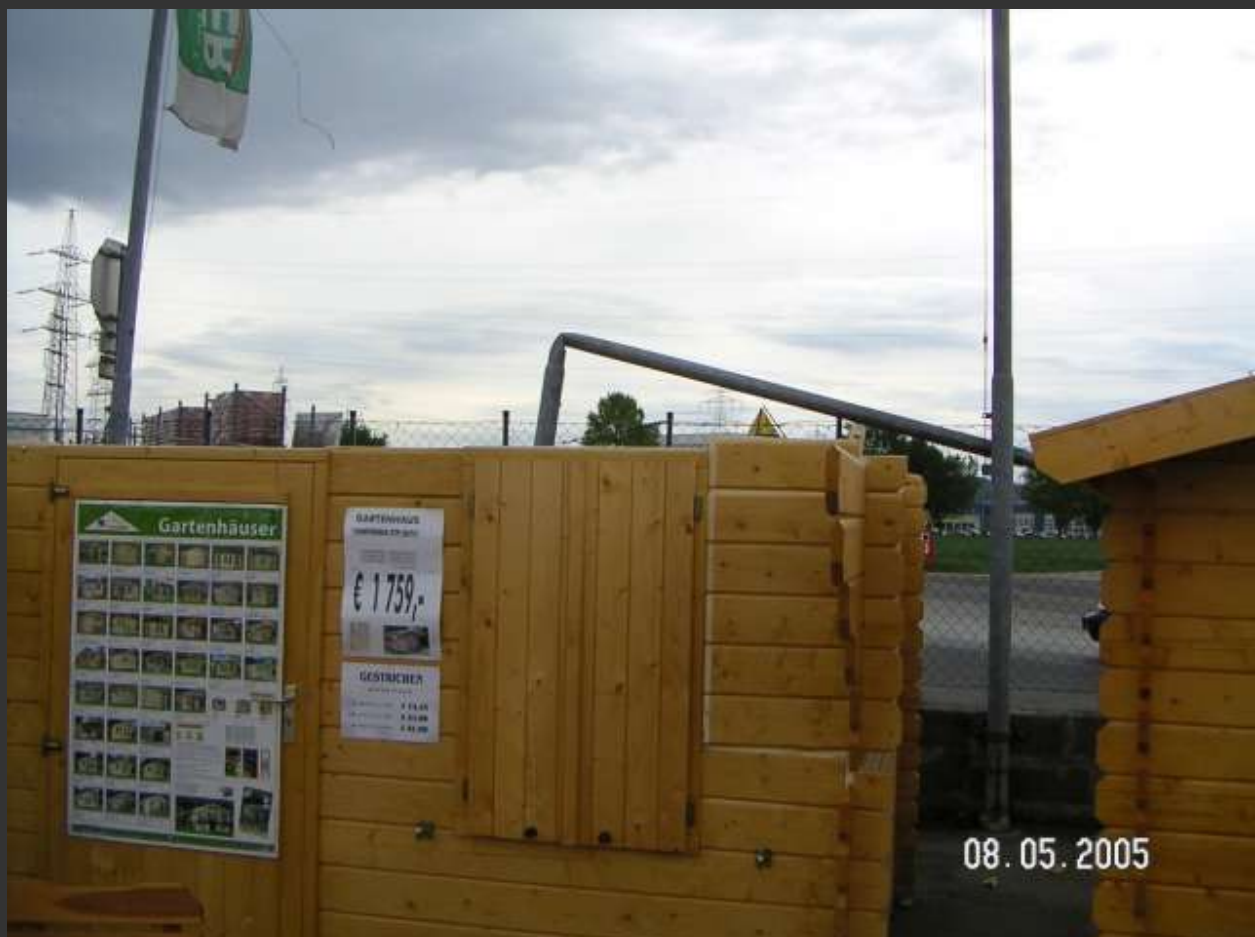
Von Hütte Nr.3 wurde das Dach losgerissen, über einen Zaun auf die Straße geschleudert und bog dabei den metallenen Fahnenmasten um, der im Hintergrund zu erkennen ist:

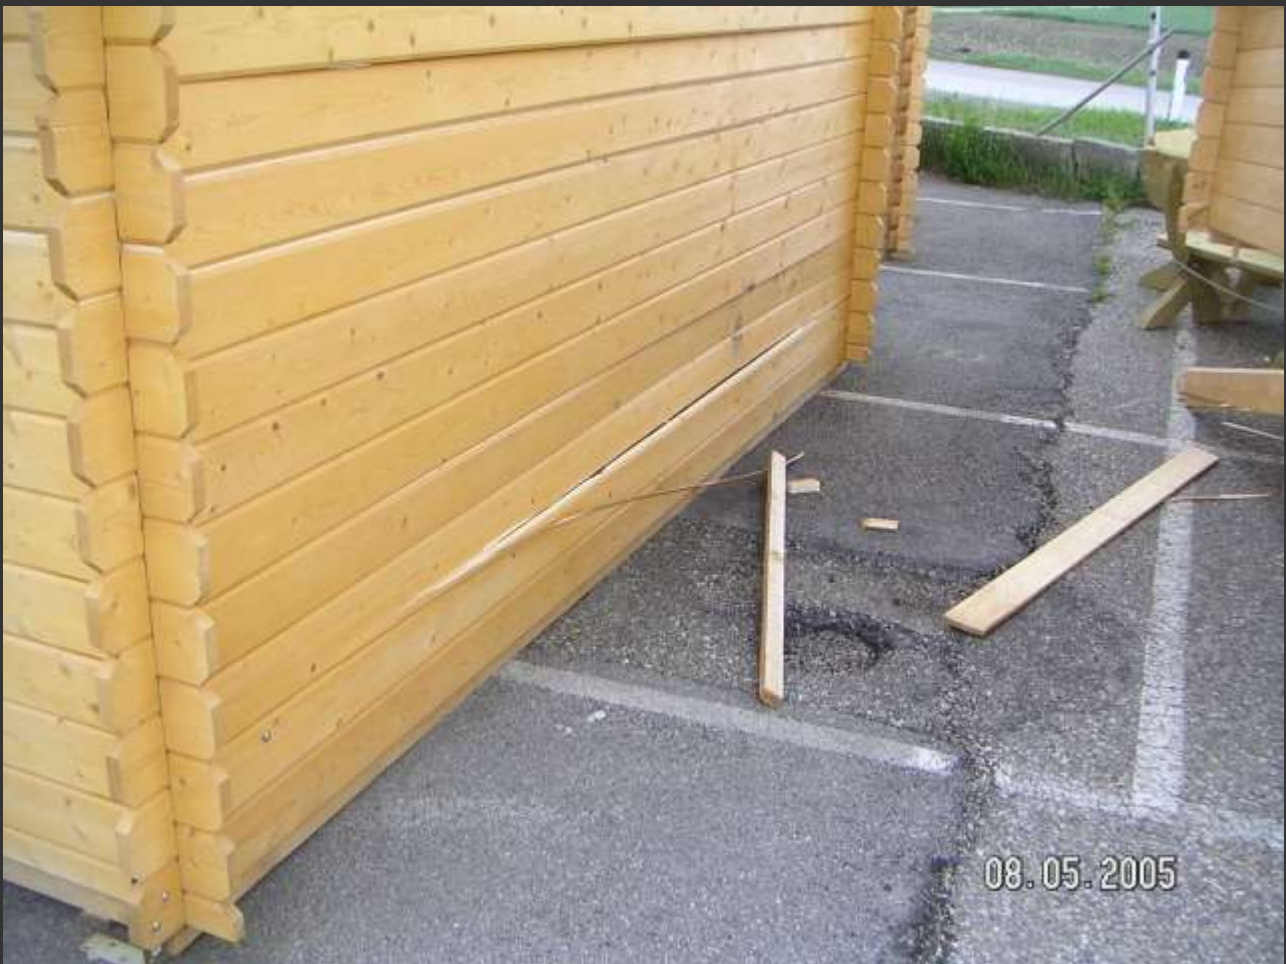
Hütte Nr.4 wurde ebenfalls angehoben, Teile des Unterbaus brachen durch den Druck zur Seite aus:

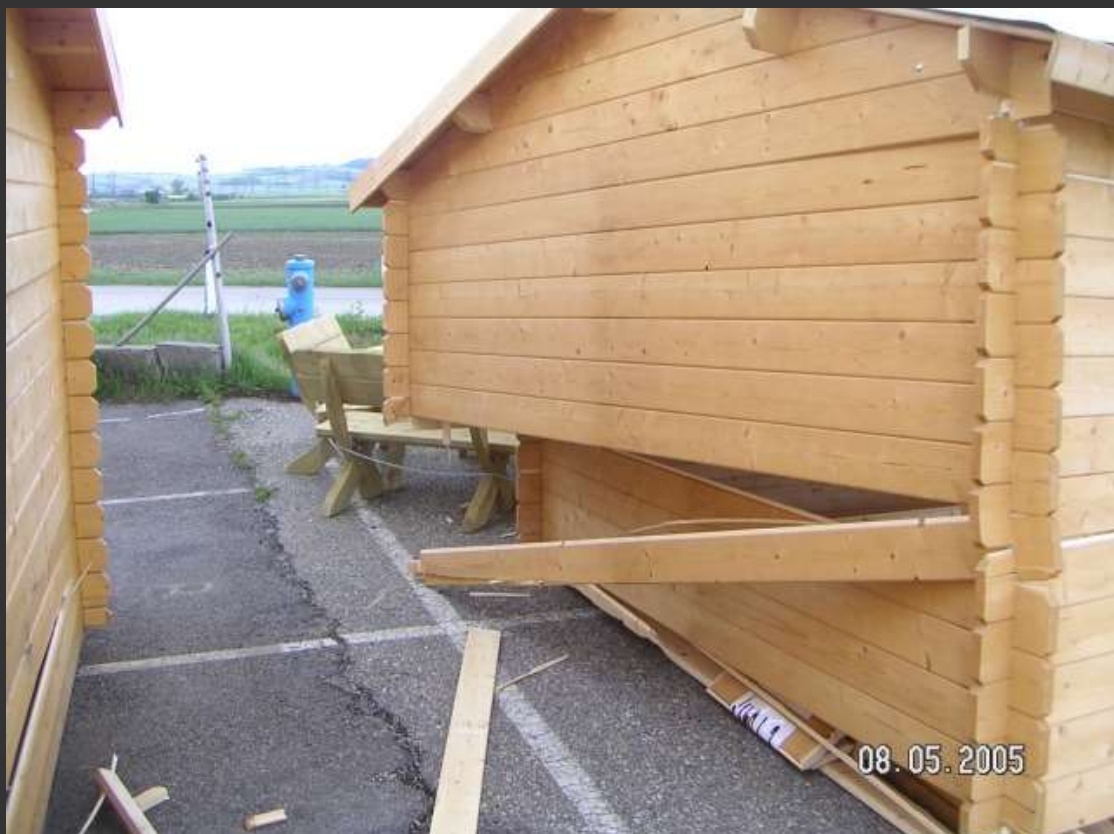
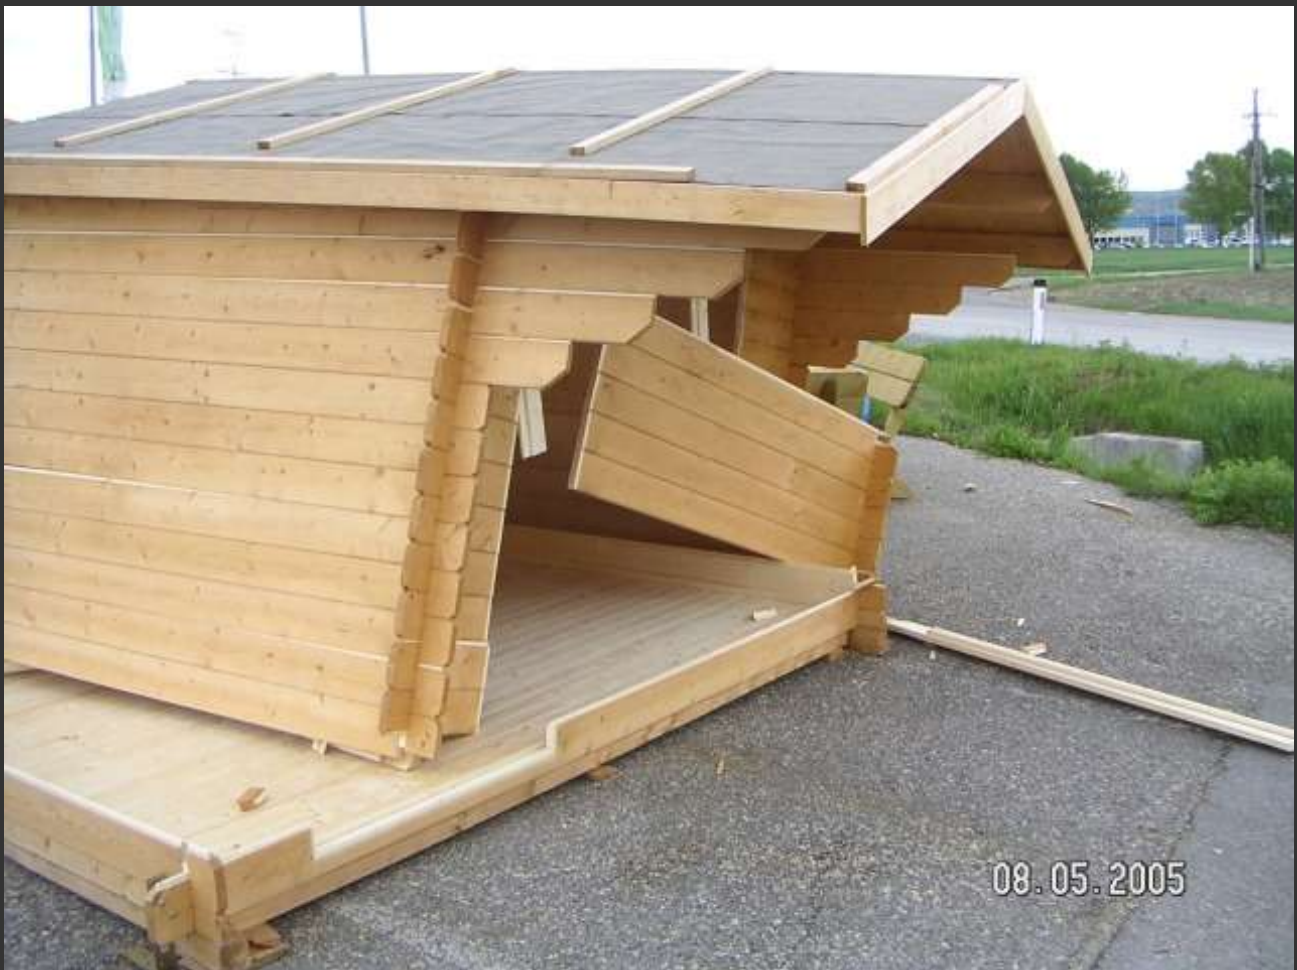
Am zweitschwersten erschwichte es die fünfte und letzte Gartenhütte, die von den Windböen zur Seite gedrückt wurde und dabei einen Teil ihrer Vorderseite verlor:
