Schadensanalyse

SKYWARN AUSTRIA

Downburst bei Wörgl-Kirchbichl, am 17.Juli 2010 um 1535 h UTC

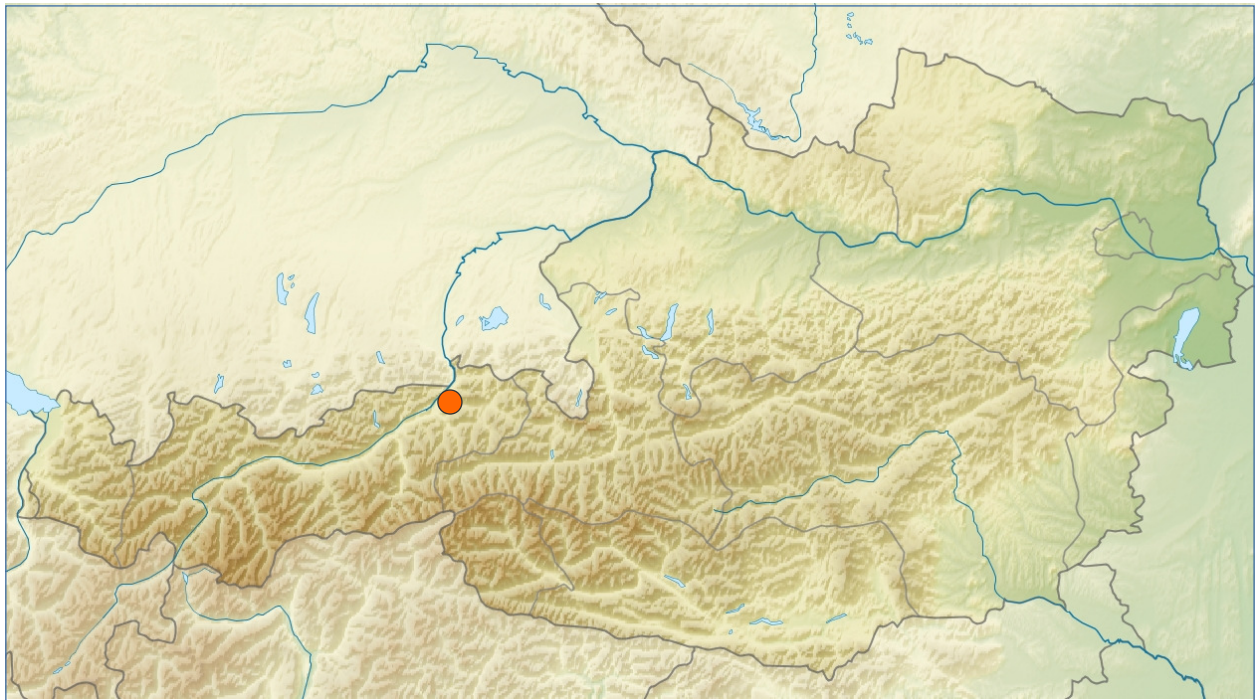
Am späten Nachmittag querte eine Gewitterzelle (mögliche Superzelle) die Region um Wörgl und Kirchbichl und verursachte zahlreiche Schäden. Die Sturmschäden sind einem wahrscheinlichen Downburst zuzuordnen.

Recherchen ergaben, dass das Schadensgebiet großflächig war. Auch wurden keine Meldungen über einen Tornado von Augenzeugen, Einsatzkräften und Medien bekannt. Ein Downburst gilt hier als sehr wahrscheinlich. Eine der markantesten Schadensspuren erstreckt sich von Kastengstatt über Kirchbichl bis nach Schönau. Das betroffene Gebiet ist ca. 2x1km groß.

In Kirchbichl steckten sogar einige Holztrümmer in Fassaden eines dreistöckigen Hauses. Die zahlreiche Bäume in Waldstücken in diesem Bereich sind abgerissen (nicht entwurzelt). Beides ein Indiz auf hohe Windgeschwindigkeiten, sowie ein plötzlich einsetzendes Ereignis.

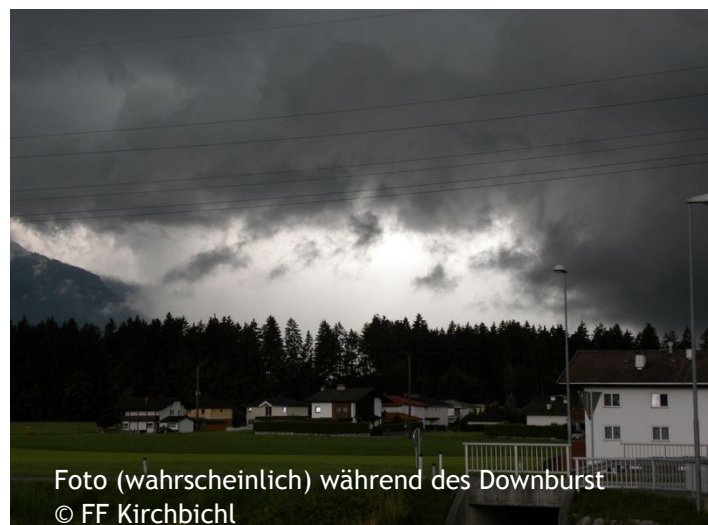
Foto (wahrscheinlich) während des Downburst
© FF Kirchbichl

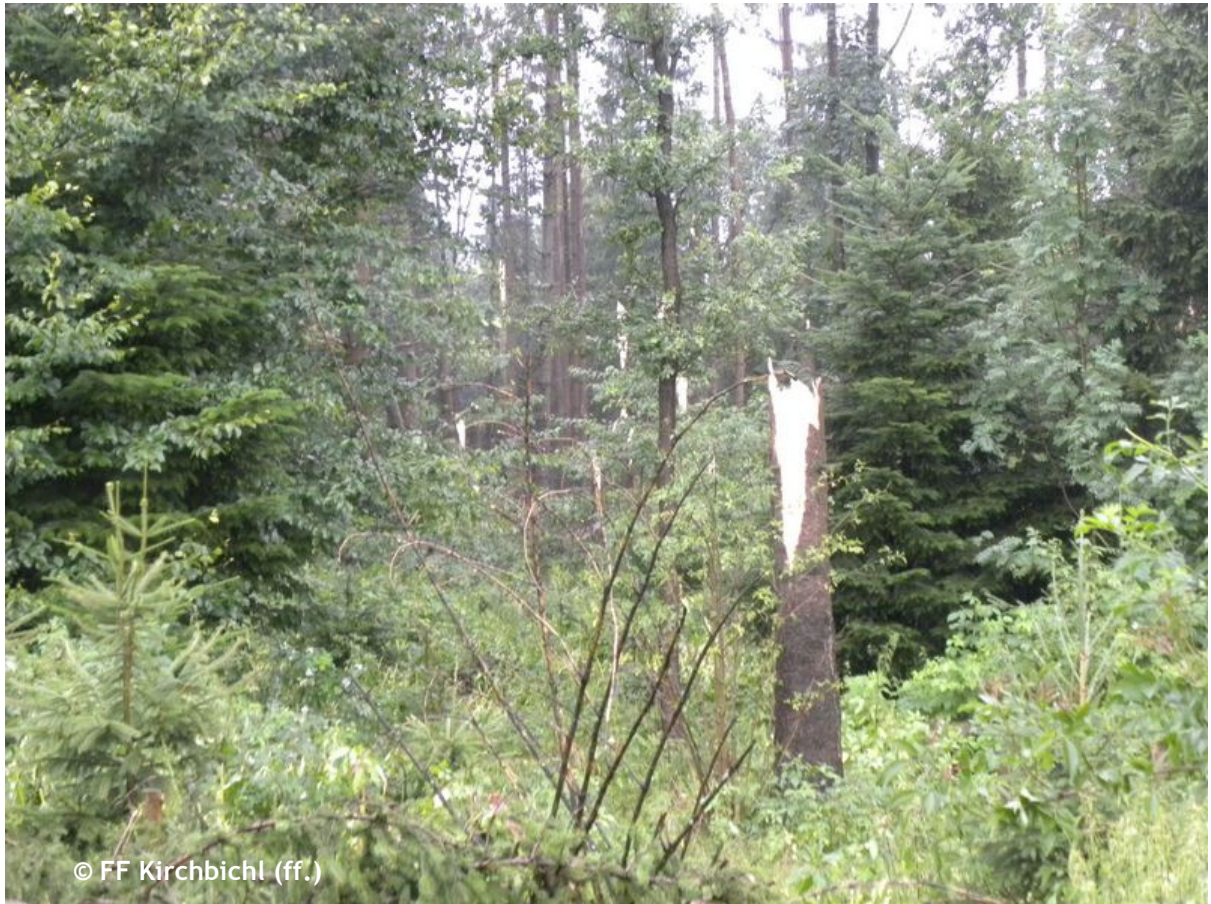
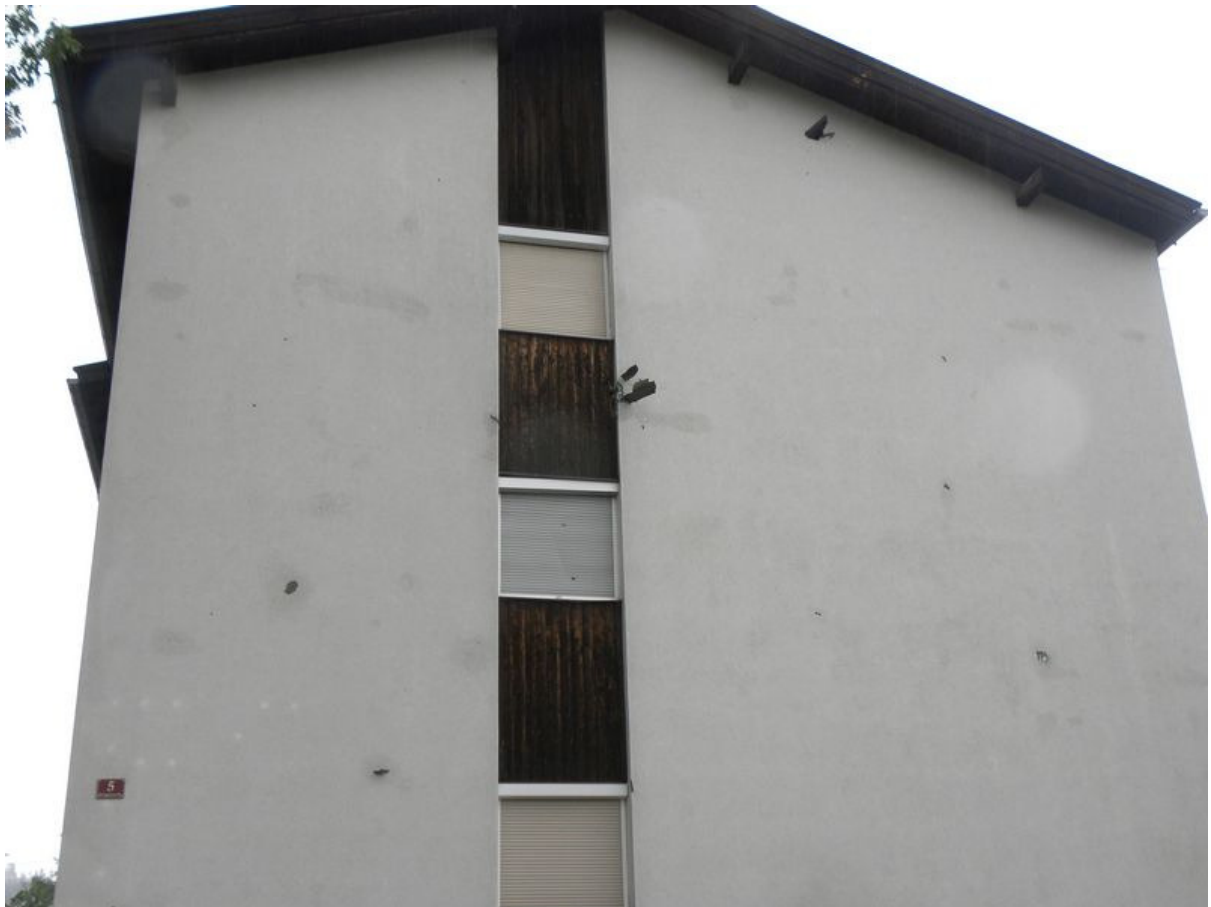
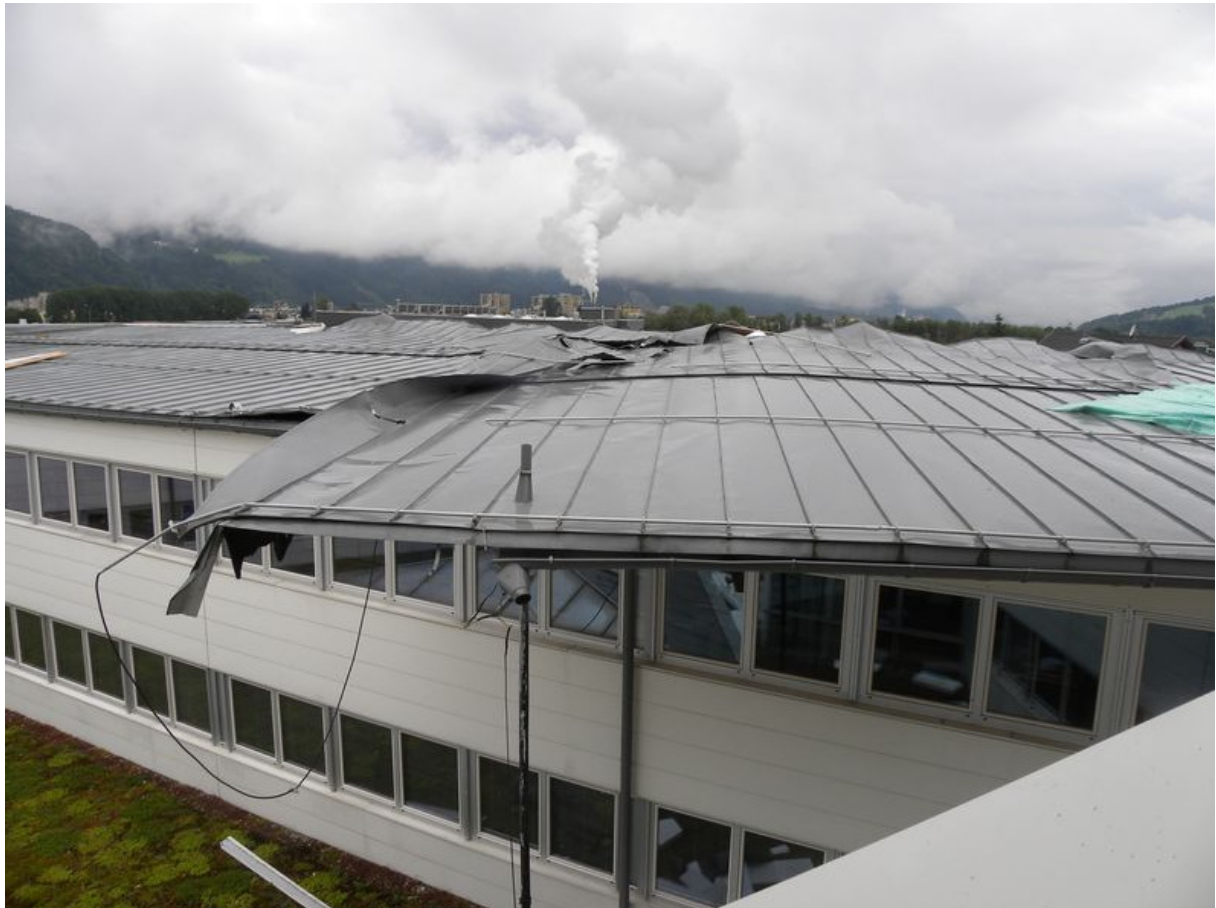
© FF Kirchbichl (ff.)

Ganze Dachteile wurden verrutscht, und zahlreiche Häuser abgedeckt.
