# Schadensanalyse

## + Endbericht

<b>Schadensfall DATUM, Uhrzeit</b>	18.06.2010, Zeitraum 10:30-10:40 UTC
<b>Schadensfall ORT</b>	Schattendorf, Burgenland / Grenzgebiet Ungarn
<b>Analyse DATUM</b>	Schadensanalyse am 24.06.2010 Endbericht am 31.07.2010
<b>Analyse TEAM MEMBER</b>	Matthias Binder, Mario Haas, Mathias Stampfl
<b>Analyse KURZBESCHREIBUNG</b>	<p><b>Wahrscheinlicher Tornado</b> (+ Gewitterfallwind) im Grenzgebiet zu Ungarn im Raum Schattendorf-Baumgarten. In diesem Bereich wurde ein Hof stark beschädigt und Bäume bzw. Äste auf einer schmalen und kurzen Schadensschneise festgestellt.</p> <p>Da in dem Verdachtszeitraum 2 Gewitterereignisse über der Region stattgefunden haben, sind diese in der Analyse nur schwer voneinander zu trennen. Da von Ungarn aus eine Funnel-Cloud fotografiert wurde gilt ein Tornado als „wahrscheinlich“, kann aber nicht mehr vollständig verifiziert werden.</p>

## Wahrscheinlicher Tornado bei Schattendorf, am 18.Juni 2010 um 1030 h UTC

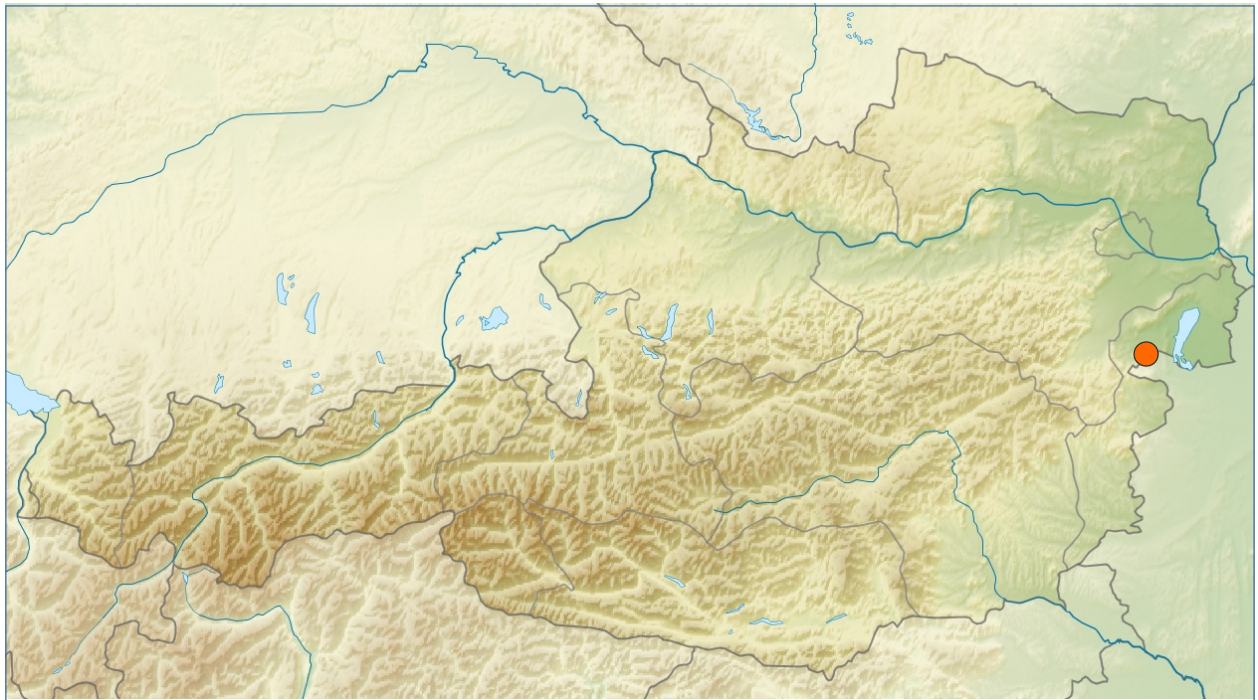
Die BVZ informierte uns am 20.Juni über einen möglichen Tornadofall, der 2 Tage zuvor einen Hof in der Nähe von Schattendorf stark zugerichtet haben soll. Die erste Analyse vor Ort ergab ein sehr verdächtiges Fall- und Schneisenmuster. Leider war die Gutshofbesitzerin mehrere Stunden nicht zu Hause, als das Unwetter passierte.
