Tornado in Weitensfeld/Gurktal/Kärnten am 11. März 2006

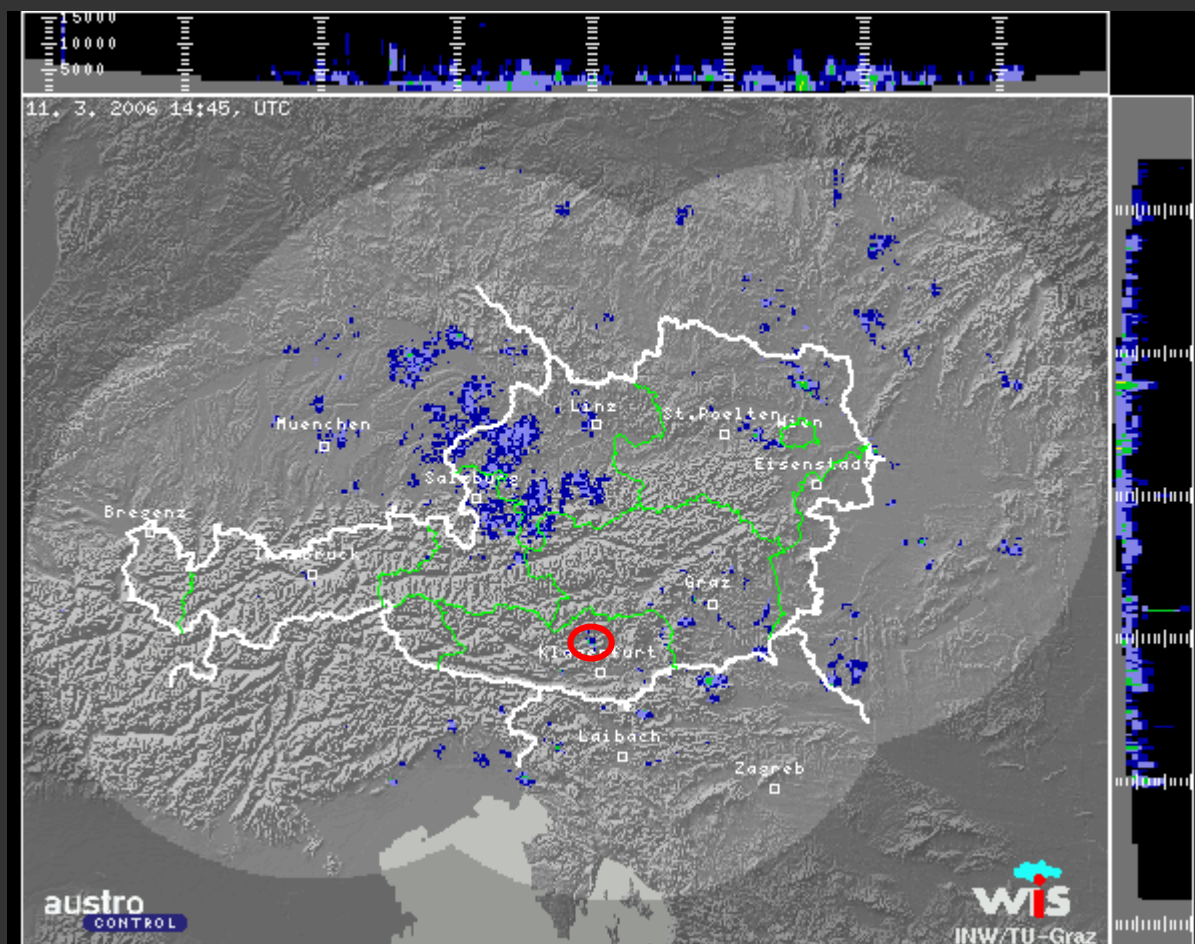
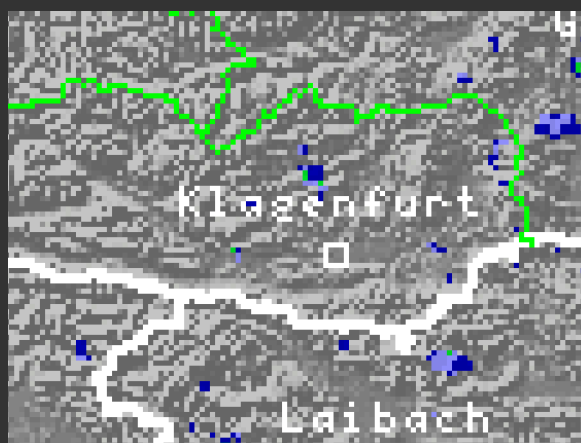
Betrachtet man die entsprechenden Radarbilder vom Zeitpunkt 1445h UTC muss man erkennen, dass der Graupelschauer gerade eben am Radar zu erkennen ist, jedoch weder in Intensität noch Form irgendwelche Besonderheiten aufweist:

Auch in der Vergrößerung ist nichts zu erkennen, was auf eine bessere Organisation hindeuten würde. Somit kann davon ausgegangen werden, dass allein bodennahe Rotation Ursache des Tornados, d.h. allein eine Miso- und keine Mesozyklone vorhanden war.
